## Územní studie krajiny SO ORP Nové Město nad Metují

Doplňující průzkumy a rozbor

# POSOUZENÍ STÁVAJÍCÍHO STAVU ZAVLAŽOVACÍCH KANÁLŮ V NIVĚ ŘEKY METUJE

*březen 2018*

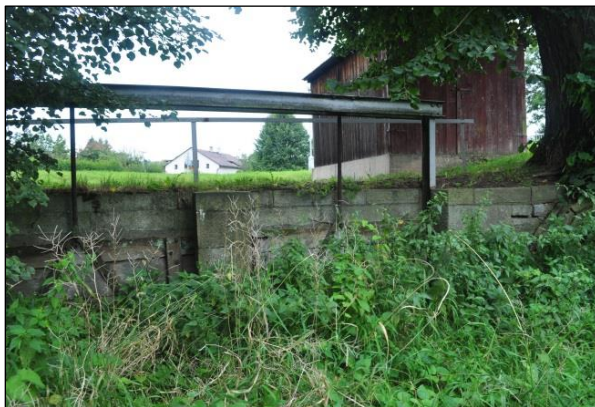
Systém zavlažovacích kanálů začíná v městské části Krčín, kde tok Metuje opouští zástavbu. Odběrný objekt je umístěn na levém břehu řeky Metuje před mostem. Nátok do zavlažovacího systému je tvořen betonovým objektem se stavidly. Zdvihací mechanismus těchto stavidel je nefunkční, stavidlové desky jsou ztrouchnivělé (Foto 1). V blízkosti tohoto objektu se nachází technická budova, která byla pravděpodobně postavena v souvislosti s manipulací těchto stavidel. Břeh řeky Metuje je v místě nátoku zarostlý kopřivami. Od nátoky vedou zavlažovací kanály západním směrem do místní části „U říčky“. V okolí těchto kanálů se nacházejí bloky orné půdy a trvalé travní porosty, které jsou udržované jako louka.

Foto 1: Zarostlé a ztrouchnivělé části stavidla

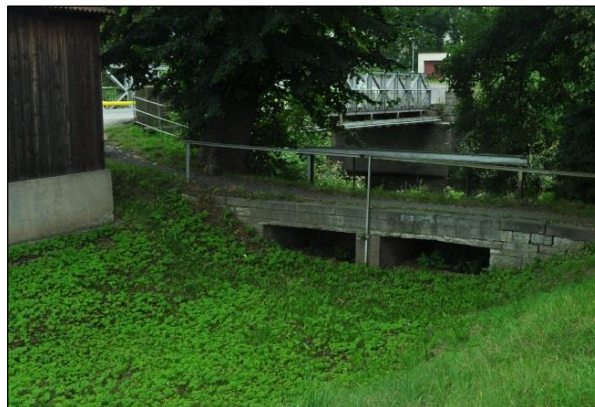
Foto 2: Pěší lávka se stavidlem, mírně zanesené koryto kanálu

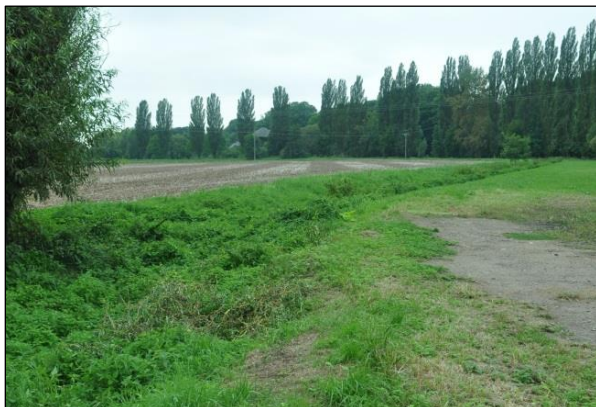
Foto 3: Zarostlé koryto kanálu, původně zavlažovaný blok orné půdy

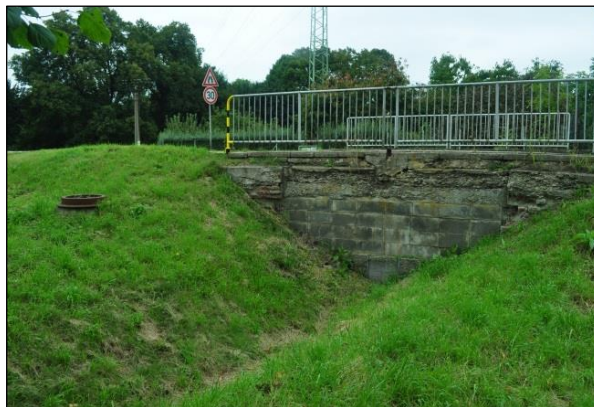
Foto 4: Most se zazděnou propustí (ochrana před vtokem do soukromých zahrad)

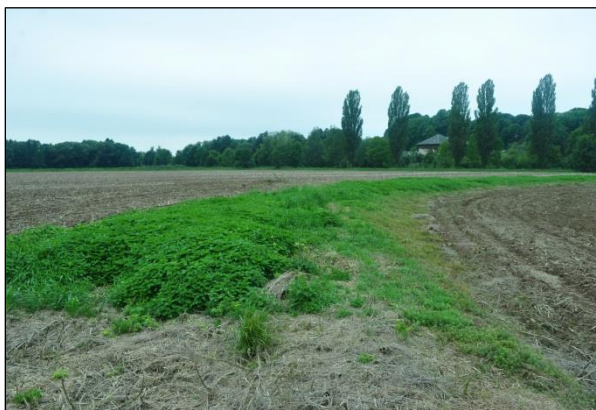
Foto 5: Zcela zanesené koryto kanálu

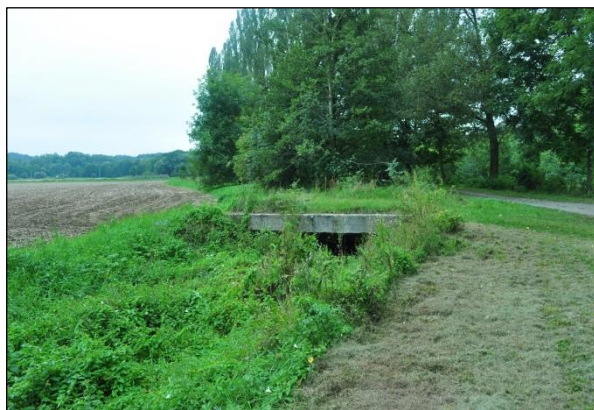
Foto 6: Pohled na zarostlé koryto kanálu, vpravo pěší stezka podél Metuje

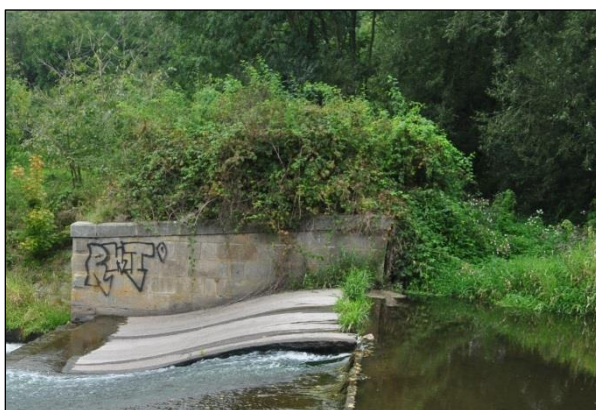
Foto 7: Vpravo vyústění kanálu na pravé straně řeky Metuje v místě Daškova splavu

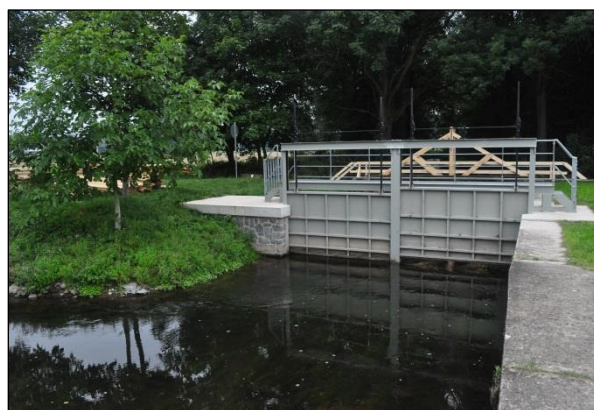
V místě zvaném „Daškův splav“ se na levém břehu Metuje nachází Mlýnský náhon (Foto 8). Z náhonu byla voda rozváděna do systému zavlažovacích kanálů, který vedl podél obou stran náhonu. V blízkosti náhonu se v současné době nachází ČOV, jinak je okolí tvořeno louky a ornou půdou.

Foto 8: Nově vybudované stavidlo Mlýnského náhonu. V pozadí původní stavidlo

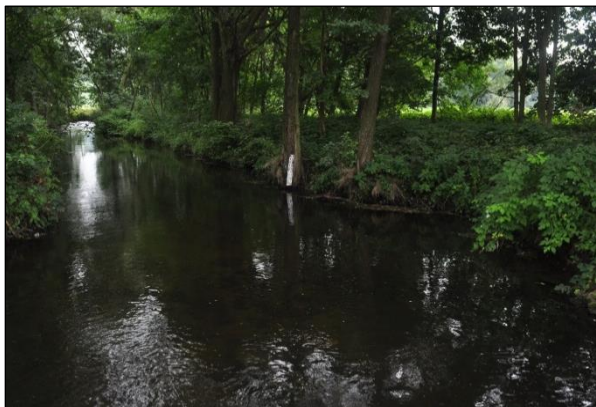
Foto 9: Vpravo původní nátok do pravostranného koryta kanálu z Mlýnského náhonu

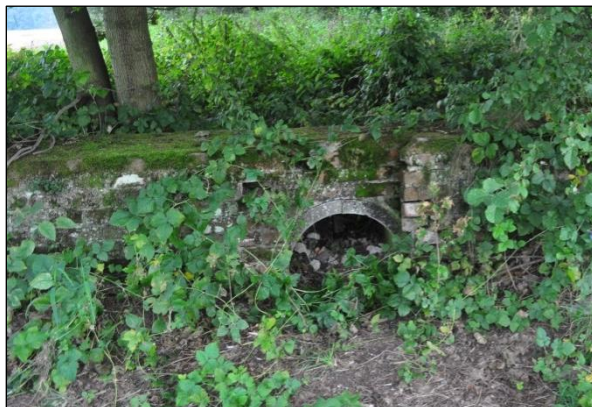
Foto 10: Zbytky částí objektu vyústění kanálu v místě Mlýnského náhonu

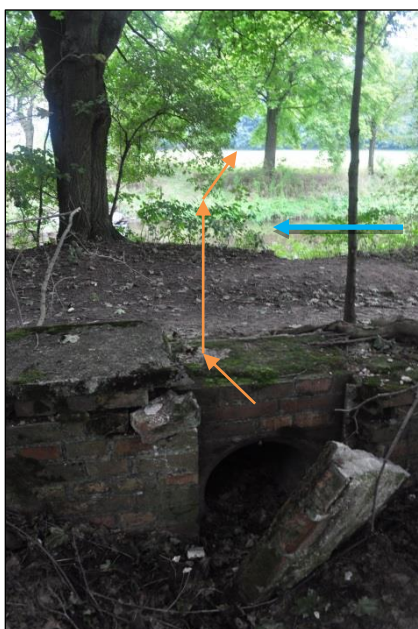
Mlýnský náhon dále zásobuje vodou zavlažovací kanál, který je veden souběžně s řekou Metuje. Přibližně po 120 m je na tomto kanálu vybudováno odbočení směrem na pravý břeh do lokality zvané „Náměrky“. Technicky je toto převedení řešeno shybkou, která převádí vody pod korytem řeky Metuje (Foto 11). Kanál vedený souběžně s řekou Metuje a Mlýnským náhonem dále pokračuje do dílčího úseku č. 2.

Foto 11: Nátok do potrubí shybky vedené pod korytem řeky Metuje

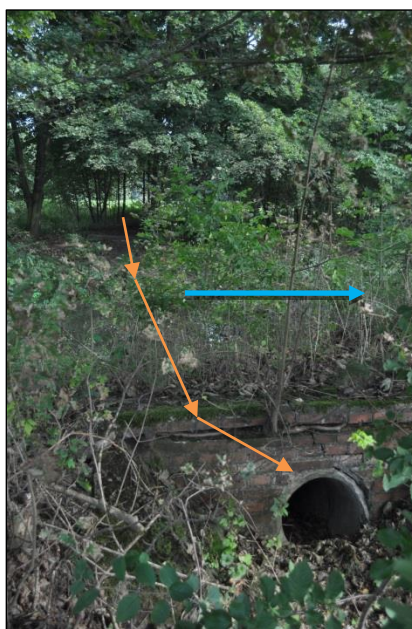
Foto 12: Vyústění potrubí na druhé straně řeky Metuje

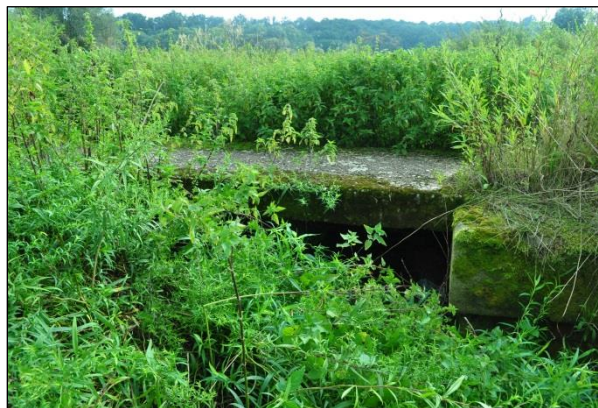
Tento popisovaný úsek navazuje na předchozí úsek v lokalitě zvané „Trojhraňák“, kde se nachází další nátok (Foto 13). Nátok a začátek úseku je silně zanesený, ze stavidel zůstaly pouze zbytky betonových objektů. Voda je z tohoto místa rozváděna do dalších lokalit - „Poříč“ a „Na Hořejších lukách“. Oba úseky kanálu jsou zaneseny (Foto 15). Na zavlažovací kanály jsou v obou lokalitách napojeny meliorační příkopy (Foto 16). Systém kanálů z těchto lokalit pokračuje západním směrem přes lokalitu „Podanský kopcem“, kde je ukončen z části do Mlýnské náhonu a z části do Metuje. V současnosti jsou pozemky, jimiž systém prochází, obhospodařovány jako orná půda, louky a lesy.

Foto 13: Zanesený nátok do koryta zavlažovacího kanálu

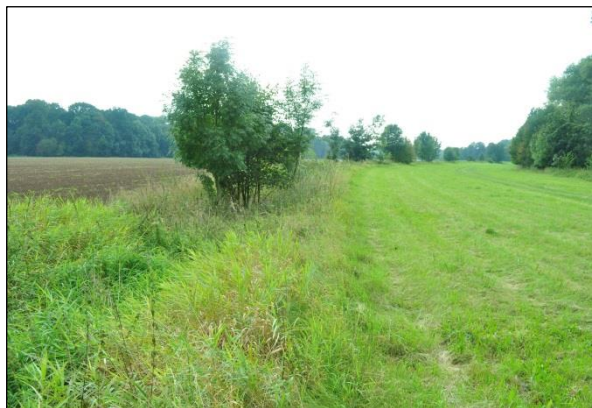
Foto 14: Trasa kanálu vedoucí podél toku Metuje

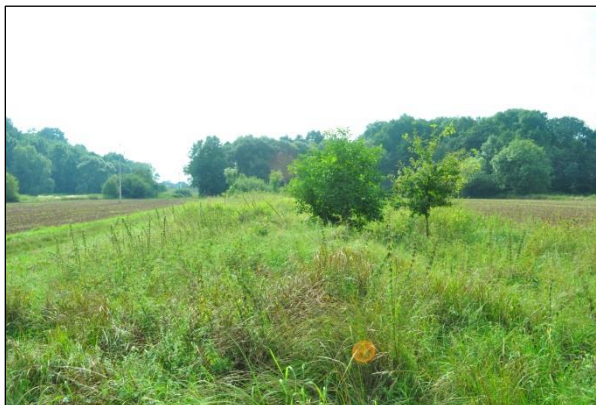
Foto 15: Zanesený zavlažovací kanál v lokalitě „Na hořejších lukách“

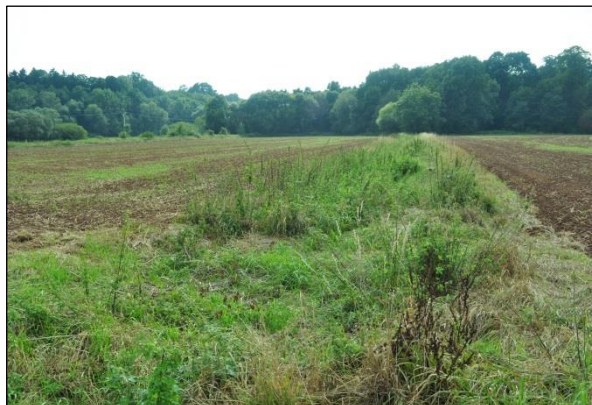
Foto 16: Zanesený meliorační příkop v lokalitě „Na hořejších lukách“

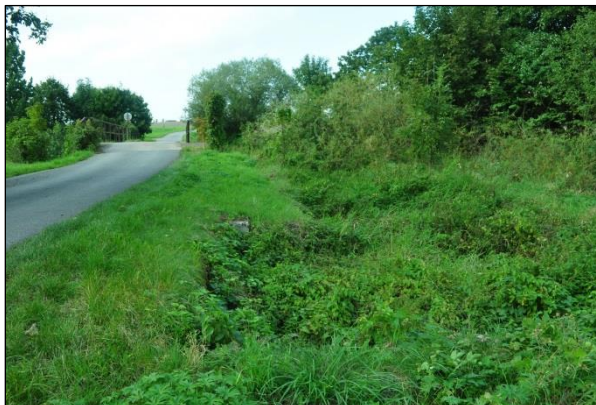
Další nátok do systému kanálů je u mostu spojujícího obce Černčice a Nahořany nad Metují. Stavidlové objekty zde nebyly nalezeny (Foto 17). Na fotografii 18 lze vidět poměrně zachovalý propustek nacházející se pod silnicí. Voda zde byla rozvedena přes lokalitu zvanou „Na dolejších lukách“ až k lokalitě „Za luhovskou silnicí“ (Úsek 4) k Mlýnskému náhonu. Do Mlýnského náhonu je v jižní části úseku napojen meliorační příkop, který odvodňuje lokalitu „Pod Černčicemi“ a les „Olšiny“ (Foto 19 a Foto 20). Z pravé strany toku Metuje byla vybudována trasa kanálu vedoucí podél Metuje až k obci Dolsko. Ani zde nebyly odběrné objekty nalezeny.

*Foto 17: Zarostlé a zanesené koryto kanálu.  
Vlevo most přes řeku Metuji směr obec  
Nahořany.*

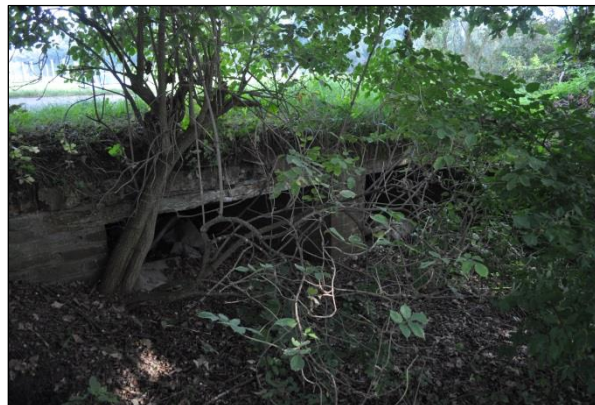
*Foto 18: Zachovalá část kanálu jako propust pod  
cestou.*

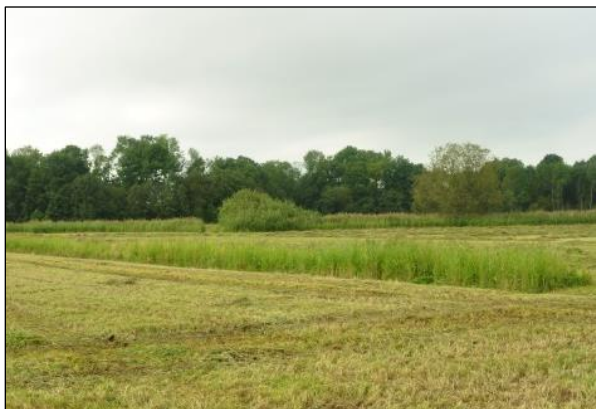
*Foto 19: Meliorační příkop v lokalitě Pod  
Černčicemi*

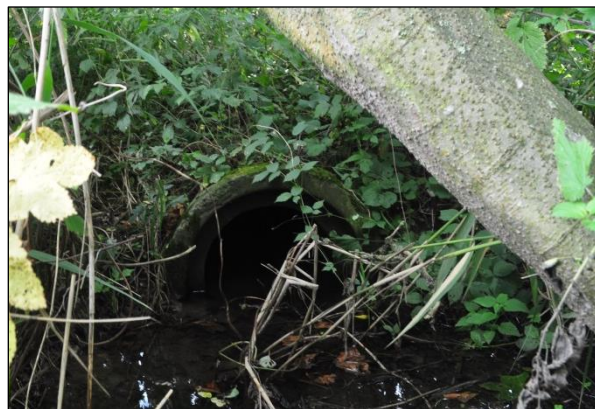
*Foto 20: Zatrubněná část meliorace*

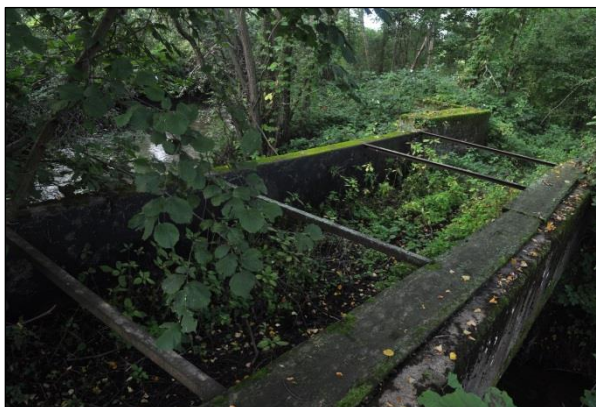
V katastru území obce Dolsko je do řeky Metuje zaústěn Mlýnský náhon. Systém zavlažovacích kanálů pokračuje z předchozího úseku akvaduktem (Foto 21), který převádí vodu přes náhon směrem k silnici III/30820. Od tohoto místa se zavlažovací kanály větví a vedou podél řeky Metuje až k náhonu Stará řeka. Jedna větev kanálu je zaústěna do náhonu a druhá vede dál směrem přes lokalitu s místním názvem „Poříčský a U cihelny“. V těchto lokalitách systém obtéká zalesněný remízek a směřuje dále ve dvou ramenech na jih a na západ, kde protéká přes louky v lokalitě zvané „V náměrkách“ (Foto 23). Tato koryta jsou zaústěna do místní vodoteče u zástavby v obci Slavětín nad Metují (Foto 24). Z remízku je trasa kanálů vedena také podél louky směrem ke Staré řece, do které se částečně vlévá a částečně kopíruje její boční rameno - Mlýnský potok.

V rámci terénního šetření bylo zjištěno silné zanesení až zazemnění výše popsaných koryt.

Foto 21: Zanesený akvadukt přes Mlýnský náhon

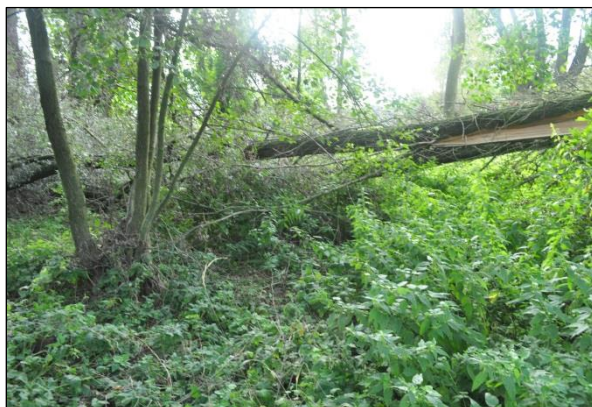
Foto 22: Zcela zanesené koryto melioračního kanálu.

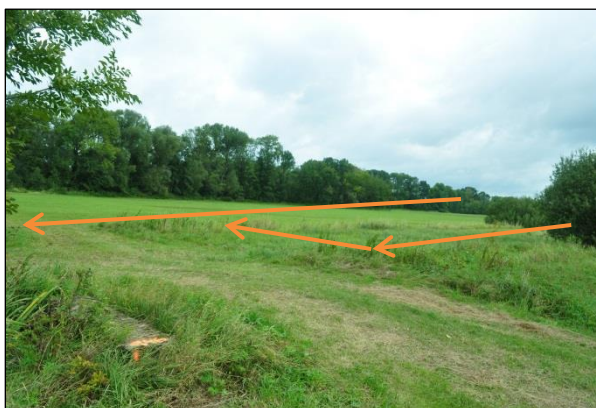
Foto 23: Vedení trasy kanálů v lokalitě „V náměrkách“

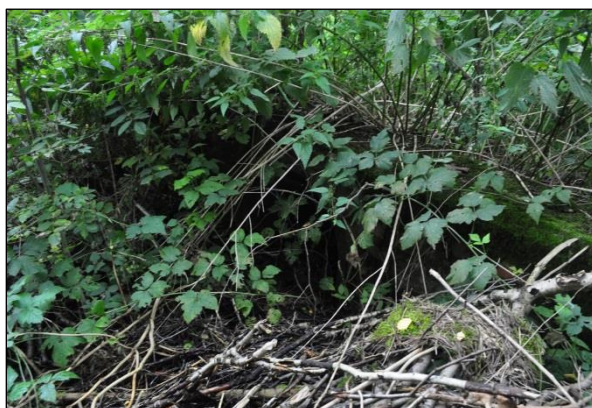
Foto 24: Zanesený propustek zavlažovacího kanálu severně od zástavby obce Slavětín n. M. – části Hlohov

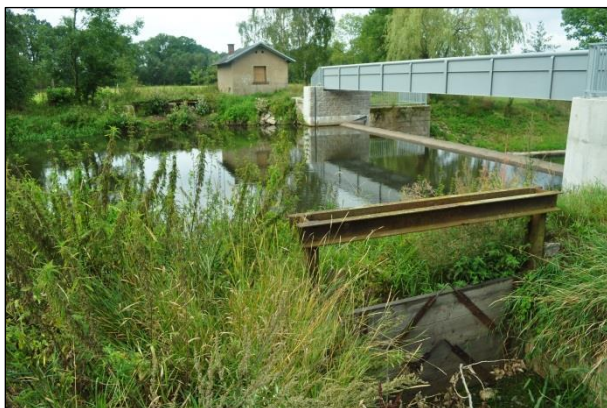
Na východní hranici k.ú. Městec u Nahořan se nachází nově vybudovaný jez (Foto 25). V úseku vzdutí jsou na obou stranách řeky Metuje umístěny odběrné objekty zavlažovacích kanálů. Oba objekty jsou v současné době nefunkční, koryta kanálů zanešená a zarostlá kopřivami a náletovými dřevinami (Foto 25-28).

Foto 25: Odběrný objekt na pravém břehu Metuje

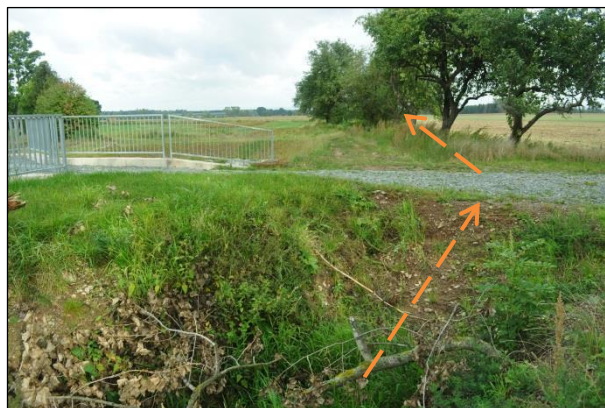
Foto 26: Trasa koryta přerušena tělesem obslužné

komunikace

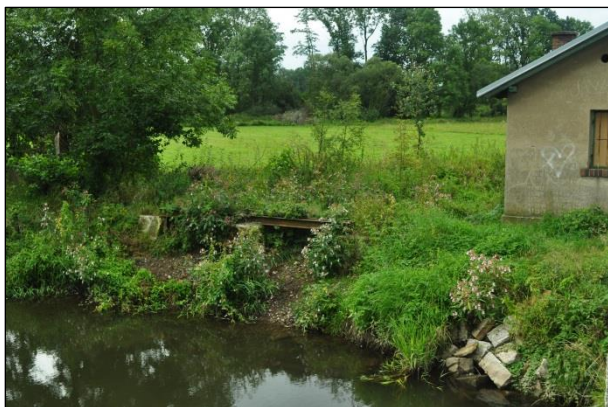
Foto 27: Odběrný objekt na levém břehu Metuje

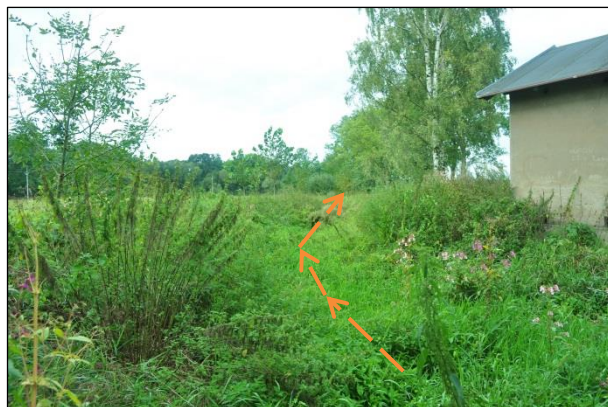
Foto 28: Trasa koryta za nátokem na levém břehu Metuje

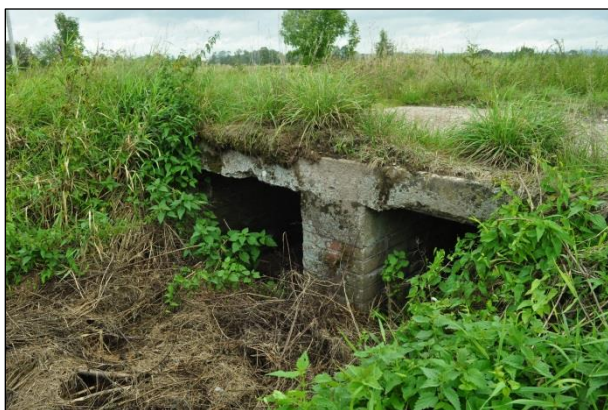
Foto 29: Propustek zanesený organickým odpadem

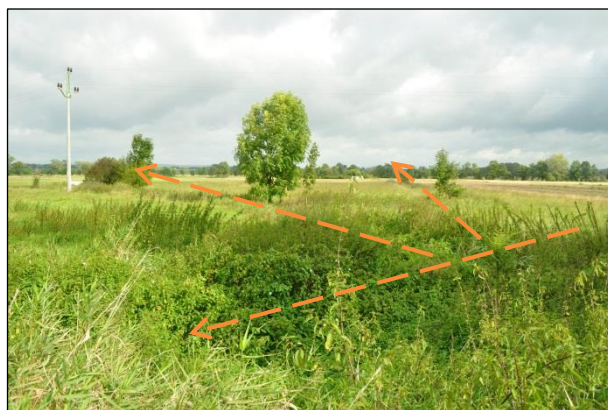
Foto 30: Rozvětvení systému zavlažovacích kanálů. Koryta po celé délce zarostlá travinami a kopřivami

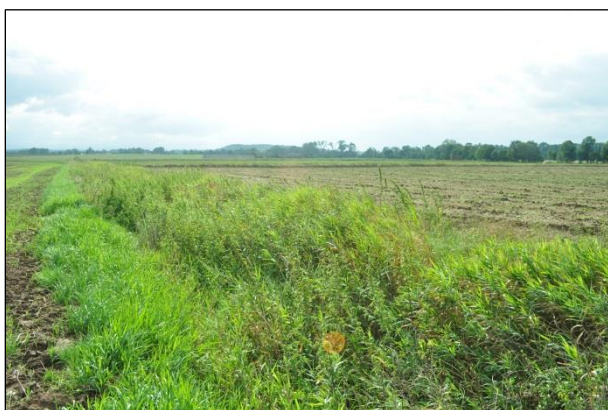
Po obou březích toku Metuje jsou zavlažovací kanály poměrně hodně větveny. V levobřežní nivě jsou kanály vedeny podél náhonu Staré řeky. Zavlažovací kanál ve své trase kříží silnici II/304. Za touto silnicí kopíruje zavlažovací kanál Mlýnský náhon. V pravobřežní nivě je veden jeden páteřní zavlažovací kanál (Foto 31), ze kterého jsou v průběhu trasy vytvořeny odbočky, kterými jsou zavlažovány dílčí části nivy.

Foto 31: Zanesené koryto, v pozadí rameno směřující k Metuji

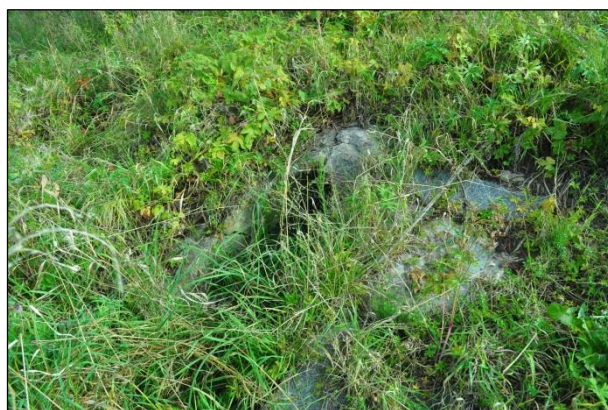
Z původních 4 odboček z páteřního kanálu byl v terénu pozorován pouze jeden, který má i zakončený odtok v korytě toku Metuje (Foto 32). Kanály jsou zde zarostlé travinami.

Foto 32: Vyústění potrubí propustku do Metuje
