## Územní studie krajiny SO ORP Nové Město nad Metují Doplňující průzkumy a rozbor

# Příloha č. 6

## FOTODOKUMENTACE S KOMENTÁŘEM

*březen 2018*

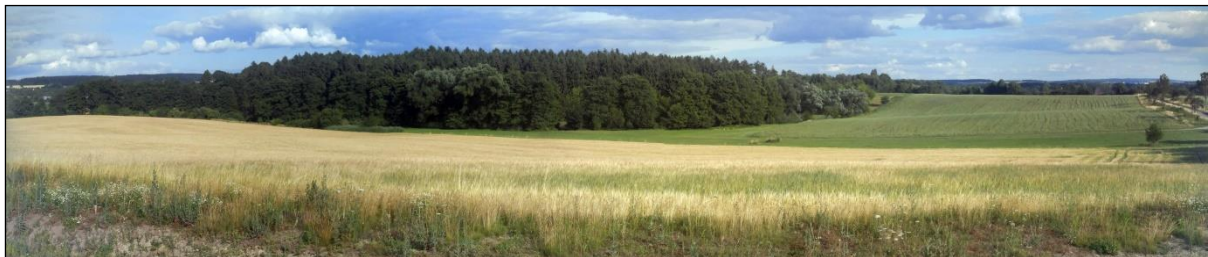
EOV 01 - Provodov-Šonov: Pohled ze severozápadu od železniční trati na plochu potenciální zátopy SRNn-001.

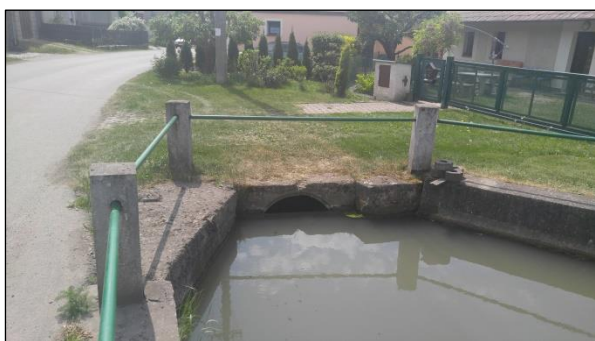
EOV 02 - Provodov-Šonov: OZR-001-  
Nedostatečně kapacitní zatrubnění Rovenského p.  
v místní části Kleny pod KB-001.

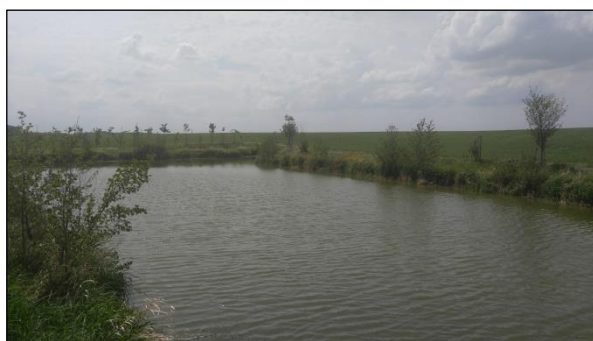
EOV 03 - Provodov-Šonov: Pohled na KB-002  
v místě stojící malé vodní nádrže na parcele č.  
281/6.

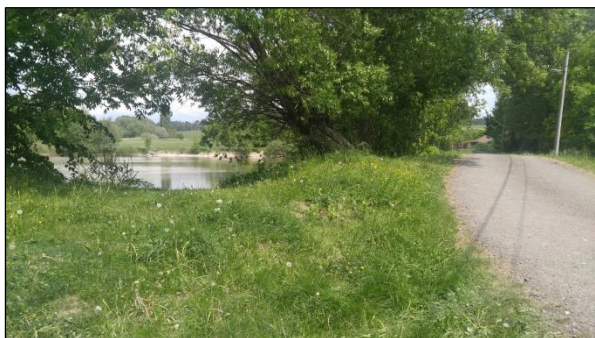
EOV 04 - Provodov-Šonov: Pohled na rybník  
Pekařovec umístěný nad KB-003 a jeho provizorní  
bezpečnostní přeliv

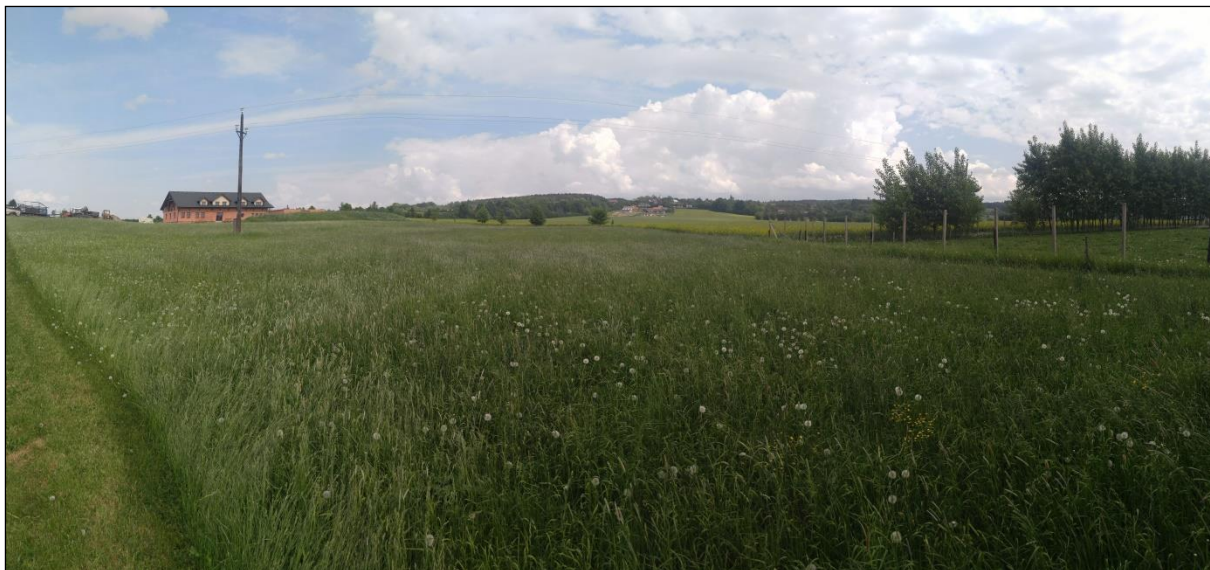
EOV 06 - Provodov-Šonov: Pohled od KB-004 na erozně ohrožený pozemek BT-004 způsobující odtok z plochy povodí ohrožující zástavbu Šonova OZO-002

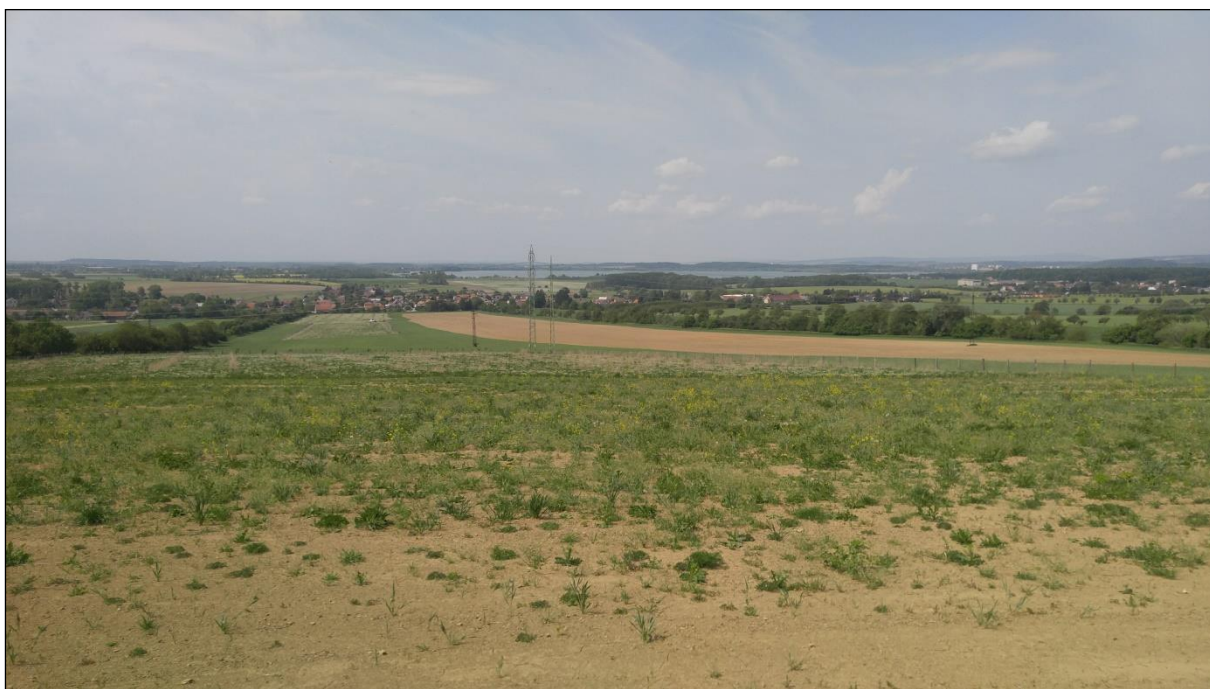
EOV 07 - Provodov-Šonov: Pohled ve směru povrchového odtoku na ohroženou část zástavby Šonova odtokem z plochy povodí OZO-003, KB-007 a KB-008. Pohled na obec přes erozně ohrožený pozemek BT-008 ze severovýchodu.

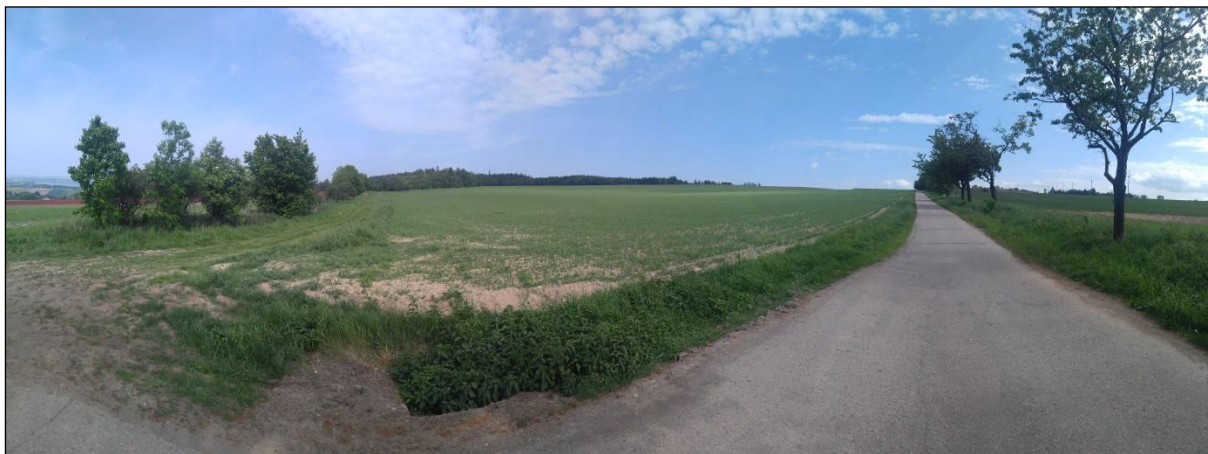
EOV 09 - Příbyslav: Pohled na erozně ohrožený pozemek BT-023 ohrožující KB-010 v k.ú. Vrchoviny povrchovým odtokem z plochy povodí.

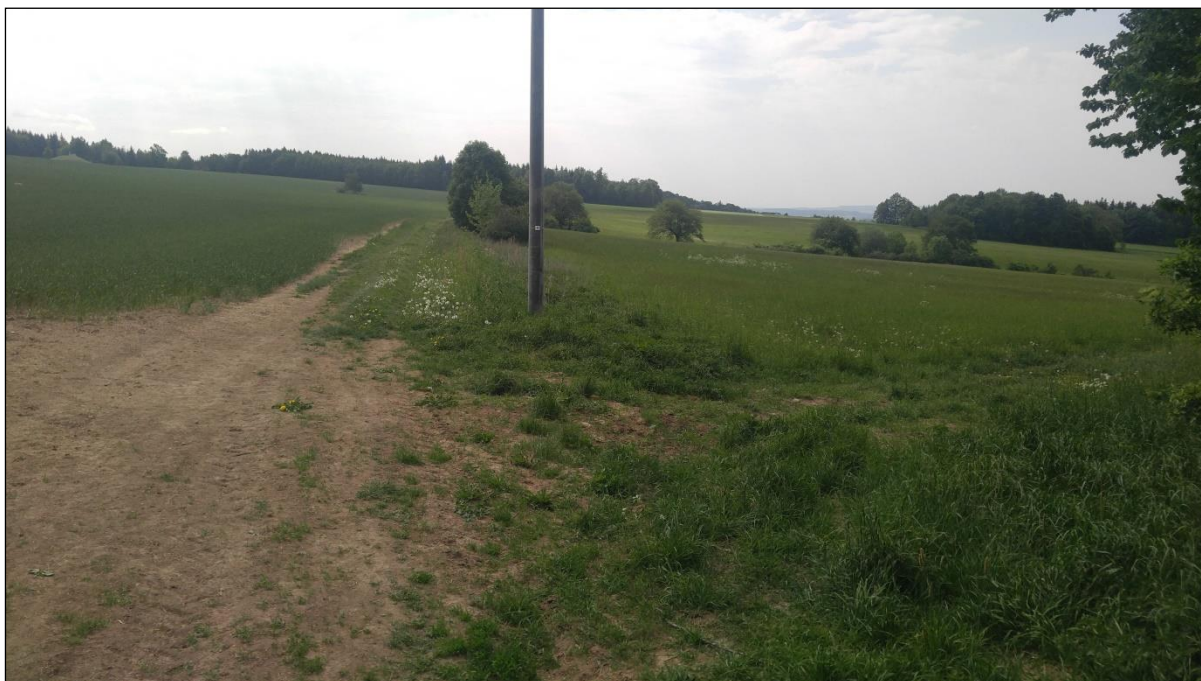
EOV 10 - Přibyslav: Polní cesta pod erozně ohroženým pozemkem BT-024 ohrožujícím KB-010 v k.ú. Vrchoviny a nacházejícím se vlevo na snímku, napravo, kolmo na cestu stávající vodoteč, do které by mohl být zaústěn navržený svodný prvek.

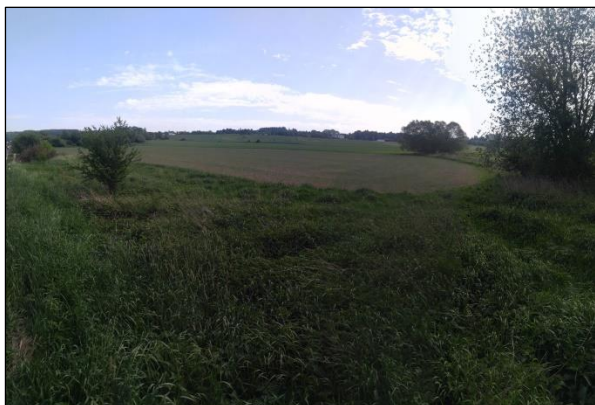
EOV 12 – Nové Město nad Metují: Povodí problematického bodu PB-001 vymezeného nad areálem společnosti Amman Czech Republic a.s. .

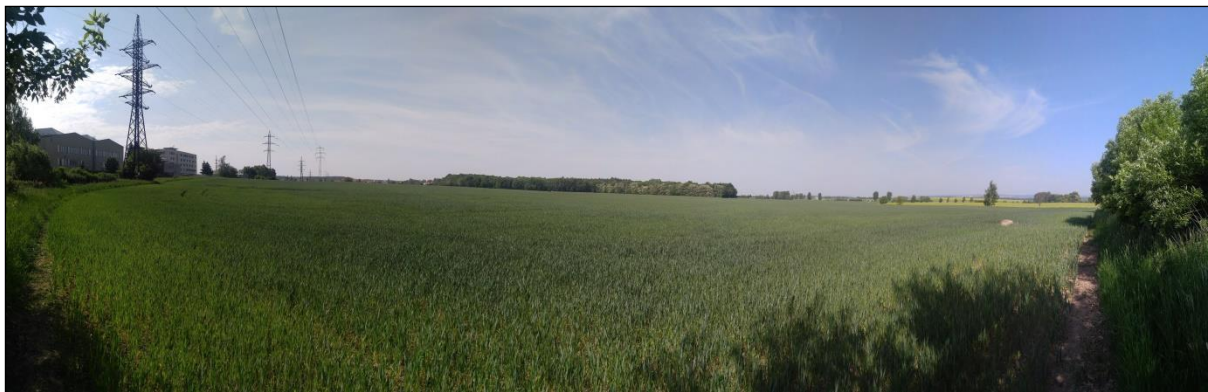
EOV 14 – Nové Město nad Metují: Pohled na plánovanou zátoku vodní plochy VNz-001, kterou ÚSK Nové Město nad Metují v návrhu rozporuje.

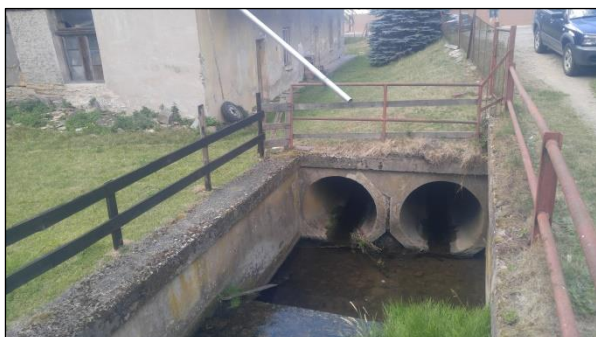
EOV 17 – Nové Město nad Metují: Zatrubnění Bohdašínského potoka pod KB-012.

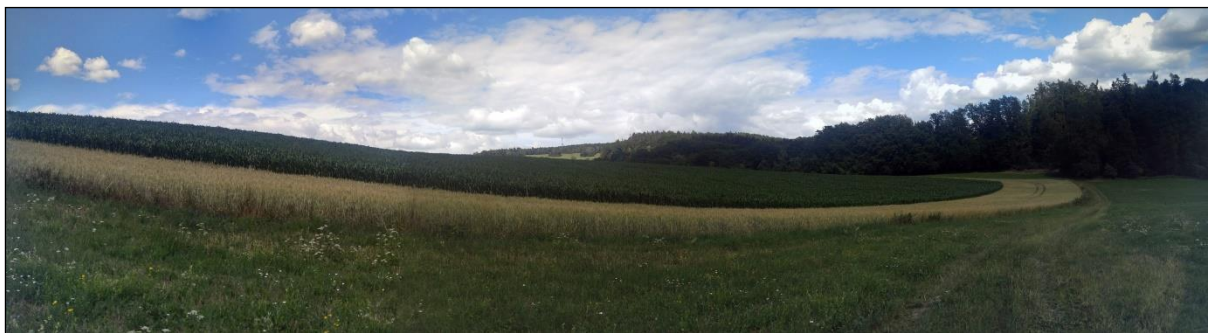
EOV 18 – Jestřebí: Pohled z jihu na erozně ohrožený pozemek BT-025 ohrožující odtokem z plochy povodí KB-013 na hranici s obcí Libchyně.

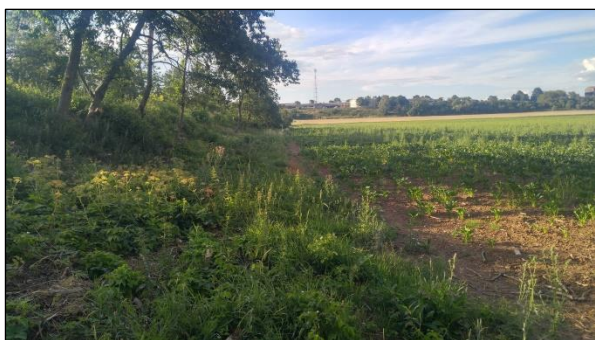
EOV 20 - Nahořany: Pohled na návodní stranu bývalého tělesa hráze (vlevo) historického rybníku navrženého k obnově.

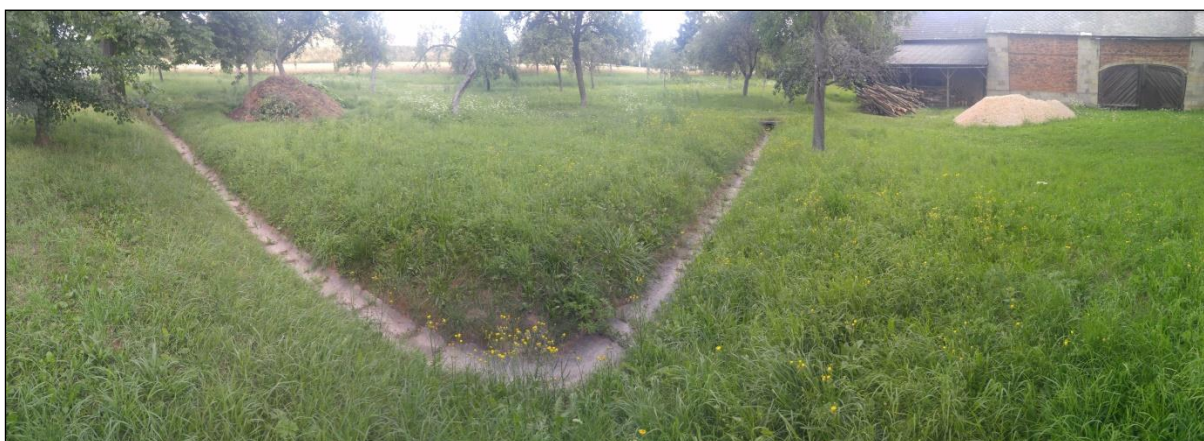
EOV 31 – Slavětín nad Metují: Příkop odvádějící vodu z erozně ohrožených pozemků na ploše BT-042 kolem zástavby a dále zatrubněným úsekem do Metuje. V místě zatrubnění je vymezen KB-016.

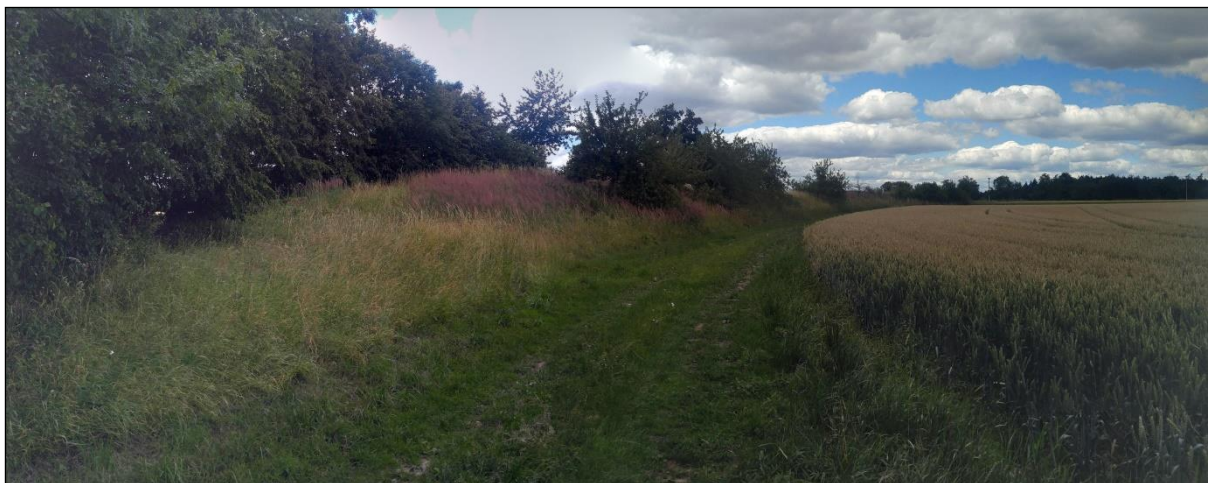
EOV 35 – Vršovka: Poškozené těleso hráze suché retenční nádrže, která je navržena k obnově – SRNn-005. Poslouží jako ochrana Bohuslavického potoka před rozlivem v lokalitě OZR-005.

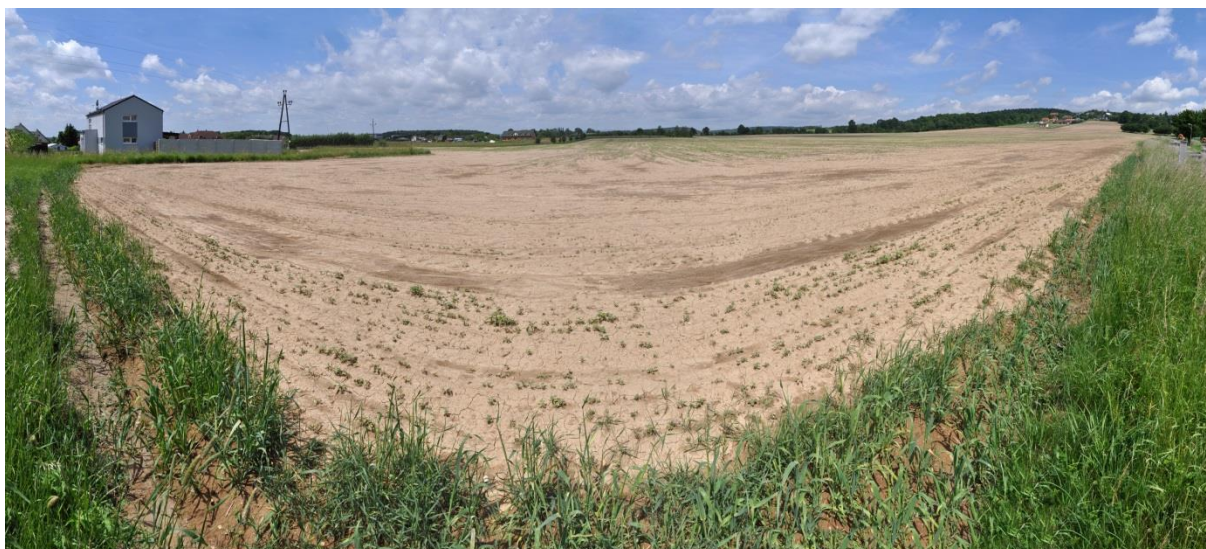
KOL 09 – Provodov: Erozně ohrožená lokalita u Provodova, kašovitá půdní struktura, výrazně narušená, místo průniku erozních smyčů do intravilánu obce.

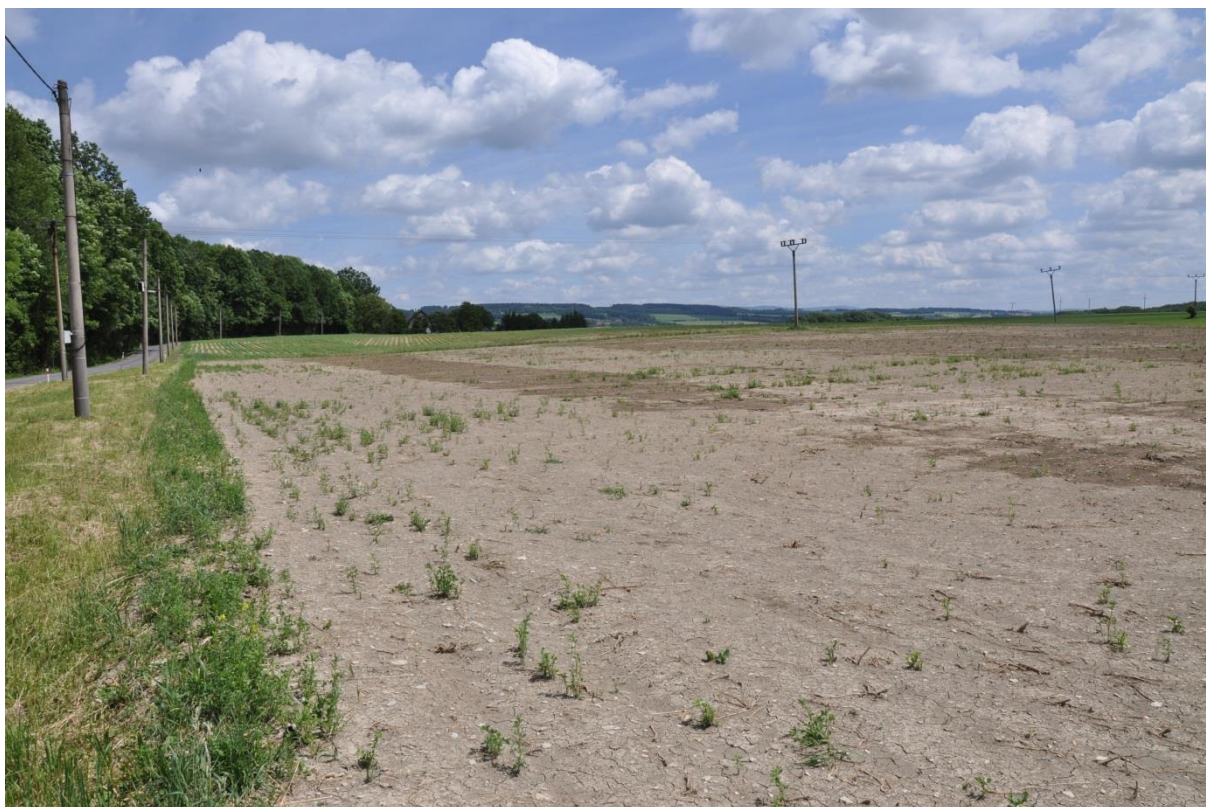
KOL 10 – Šeřeč: Erozně ohrožená lokalita u vesnice Šeřeč, struktura půdy je vysoce narušena.

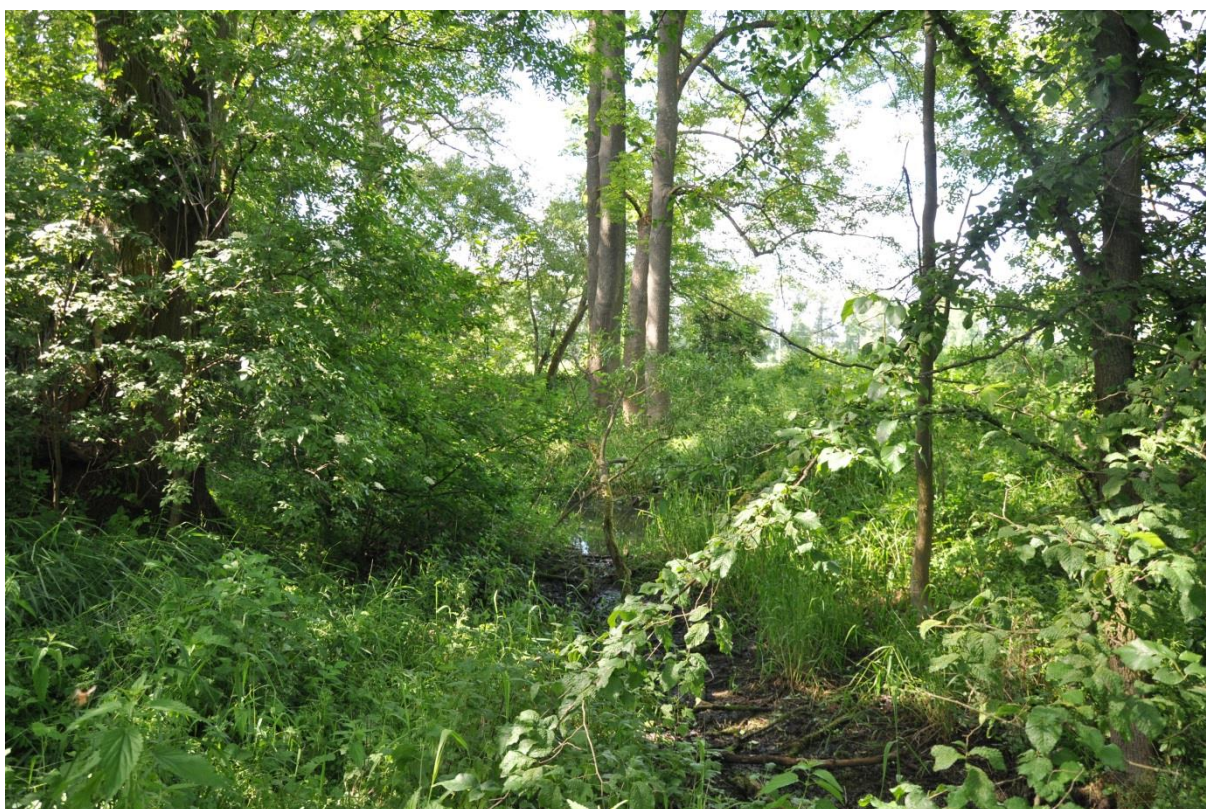
KOL 16 – Slavětín nad Metují: Kanály jsou částečně zarostlé.

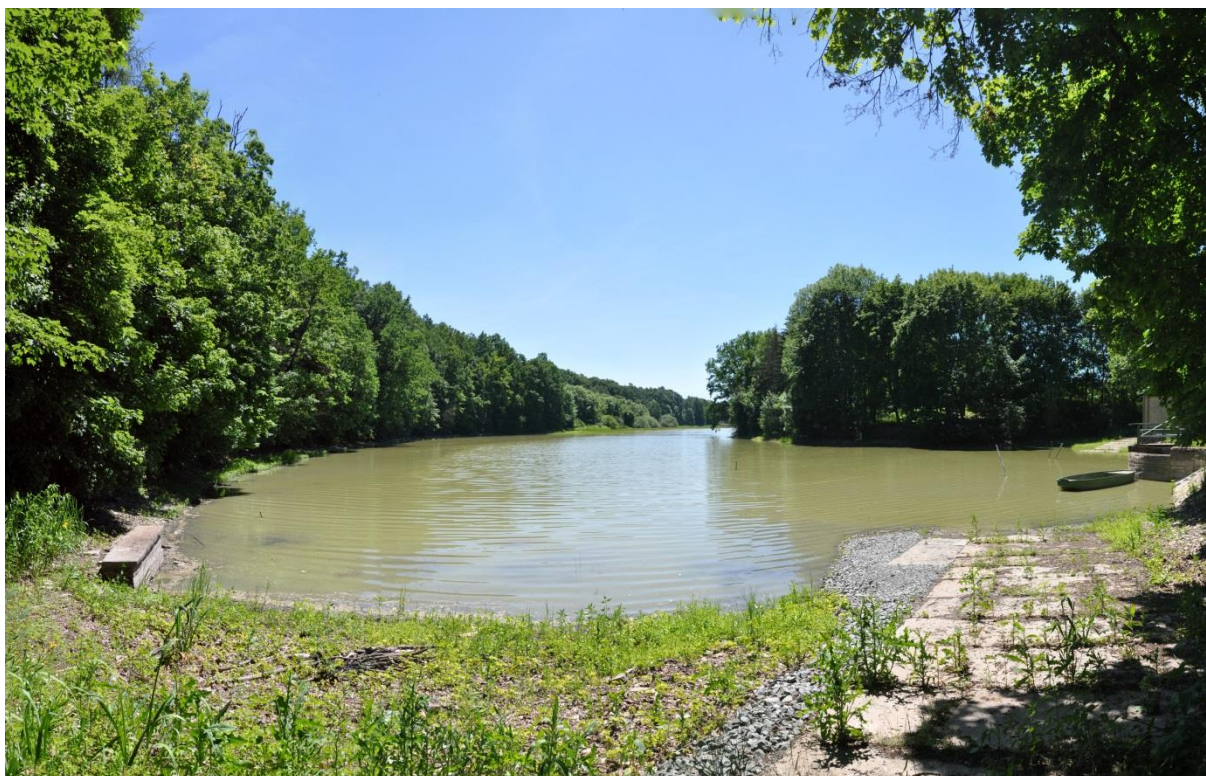
KOL 33 – Přírodní památka Tuří rybník. Evropsky významná lokalita, mokřadní biotopy, porost dřevin. Stav vody – hodně živá, problém s eutrofizací, přítok živin z pole a z přívodu. Na více místech je nezbytné udělat prevenci splachu z polí.
