## STABILIZACE SKALNÍ STĚNY – POSTUP PRACÍ

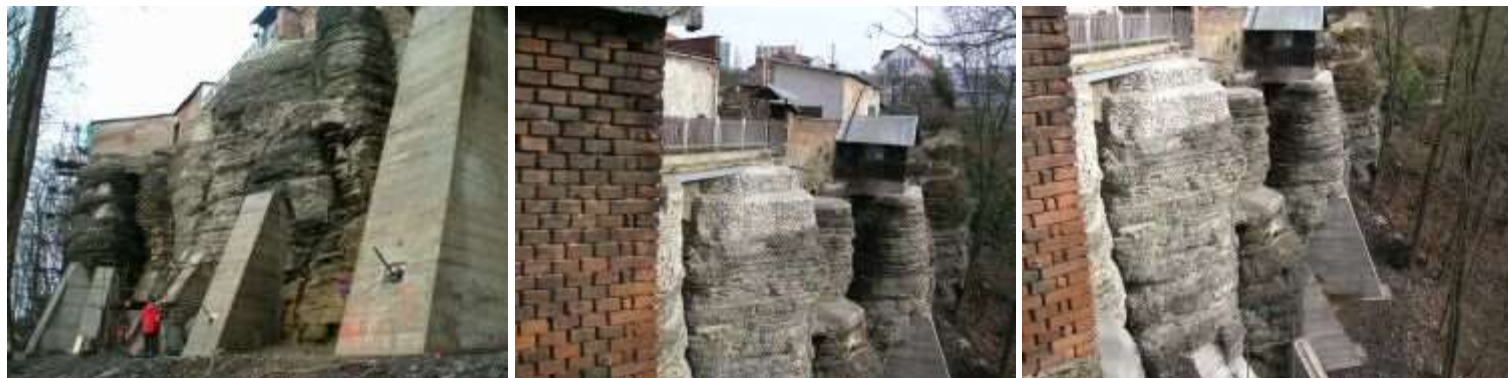
### Kontrolní den č. 34

Pracovníci zhotovitele provedli poslední dokončovací práce. Dne 17. prosince 2009 proběhla kolaudace stavby.

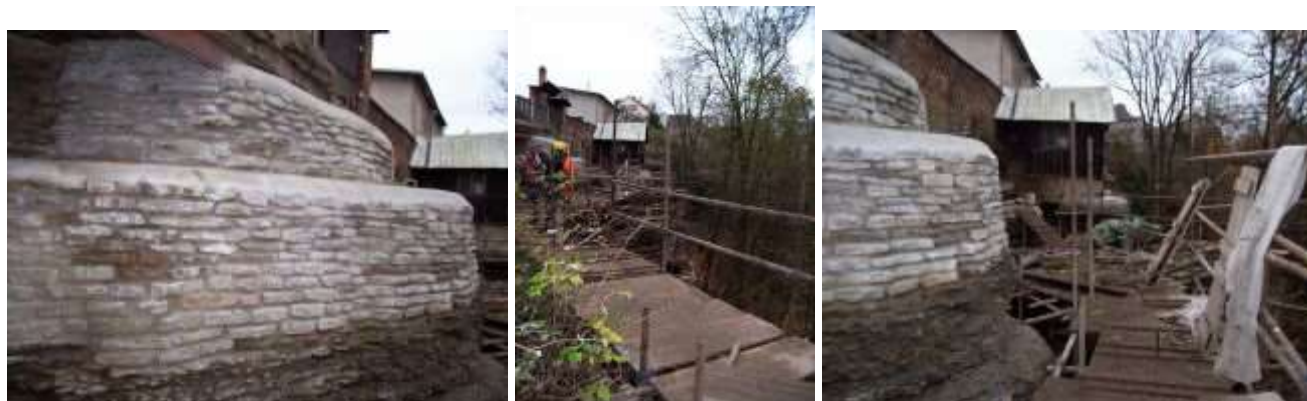
### Kontrolní den č. 30 - 33

Pracovníci zhotovitele pokračují v mikrostabilizačních pracích. Pokračuje se s čištěním povrchu skalních pilířů, provádí se postupné potřebné dozdivky a nadezdívky vrchlík pilířů.

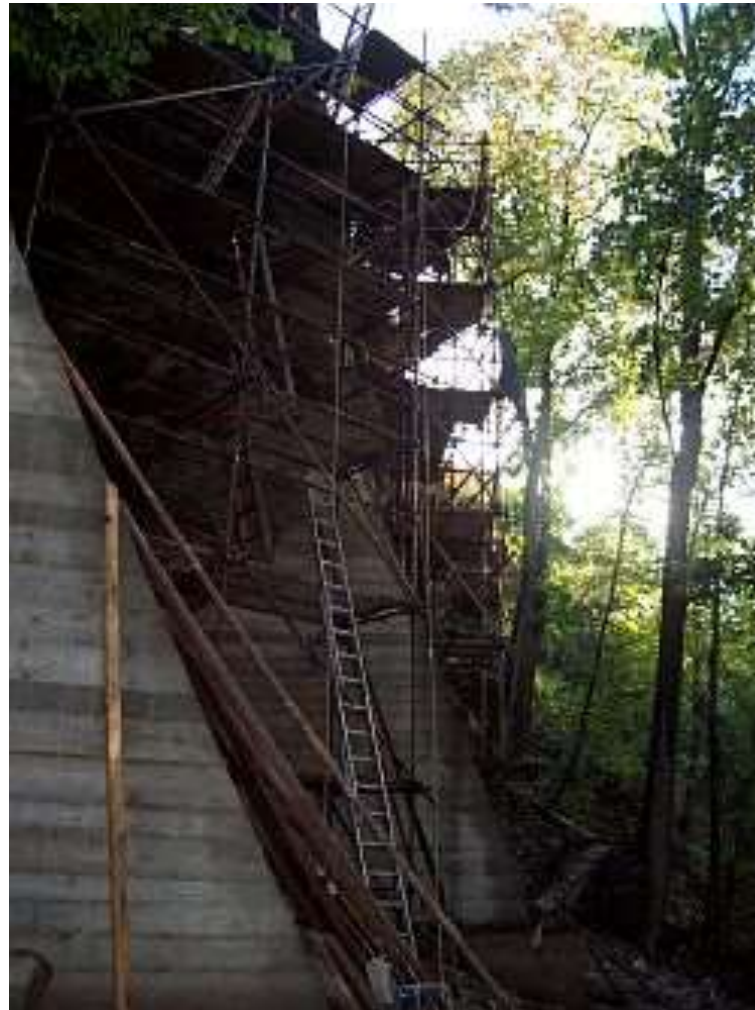
## Kontrolní den č. 26 - 29

Pracovníci zhotovitele zahájili mikrostabilizační práce. Kolem skalní stěny bylo postaveno pomocné lešení pro zajištění mikrostabilizace. Postupně se provádí otluk uvolněných částí povrchu skalních pilířů a čištění povrchu tlakovou vodou. V prvním úseku byly zhotoveny vrchlíky skalních pilířů. Probíhá dozdivání říms, kavern a otvorů.

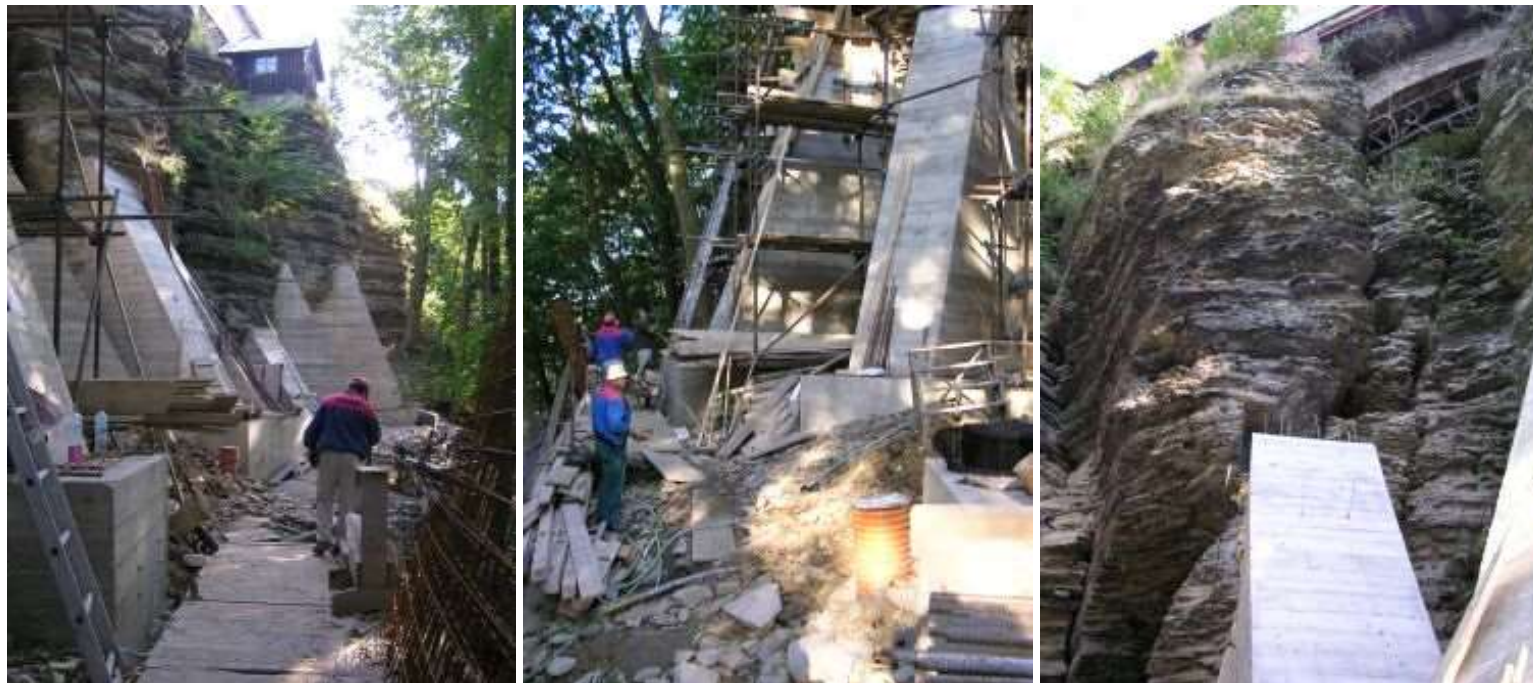
## Kontrolní den č. 21 - 25

Během měsíce září pokračovali dokončovací práce v rámci makrostability skalní stěny. Pracovníci zhotovitele provedli betonáž základové patky u VZ 4 a betonáž žebra VZ 1. Dále bylo provedeno bednění zhlaví žebra VZ 1 a kamenné vyzdívky u sběrných jímek pod VZ 4 a VZ 7, montáž armatury žebra VZ 3. Postupně se provádí úklid staveniště a připravuje se lešení pro mikrostabilizační práce.

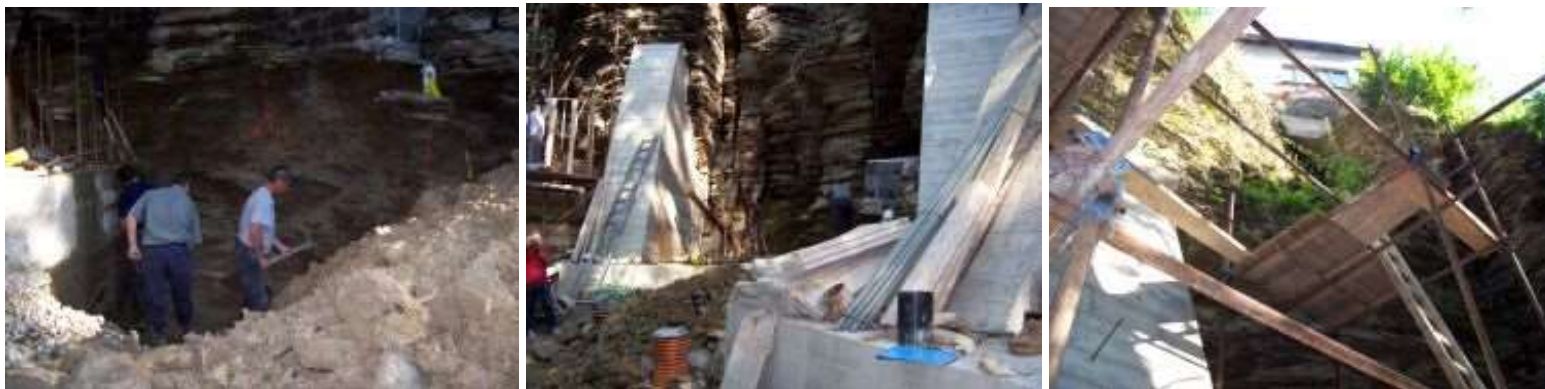
### Kontrolní den č. 19 a 20

Pracovníci zhotovitele dokončili odvodnění stavby. Postupují práce na čtvrté vzpěře.

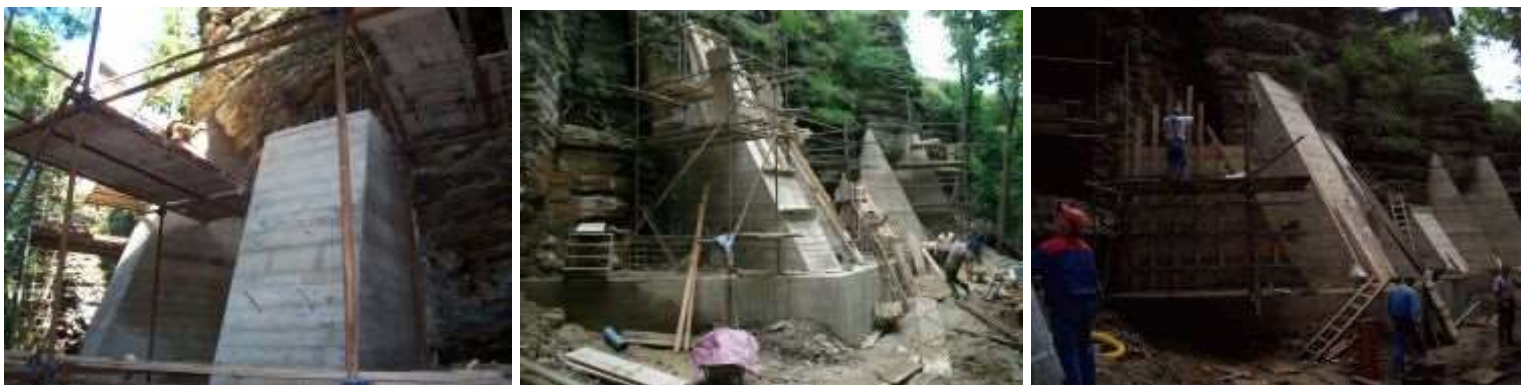
### Kontrolní den č. 16, 17 a 18

Postupně se dokončuje betonáž u vzpěr, kde ještě není dokončena, včetně betonáže hlavic žeber. Provádí se čištění některých patek tlakovou vodou. Pracovníci zhotovitele započali práce související s podchycením zemních vývěrů vody a jejich odvodněním.

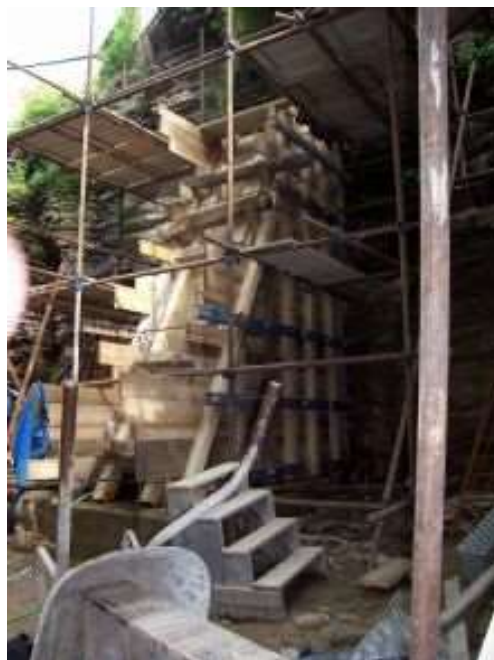
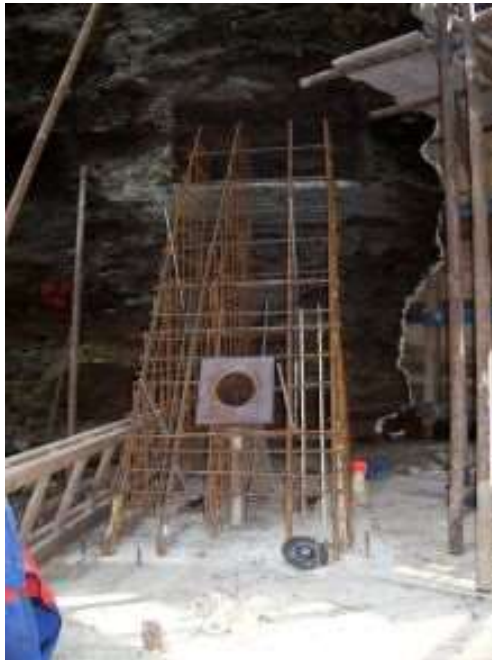
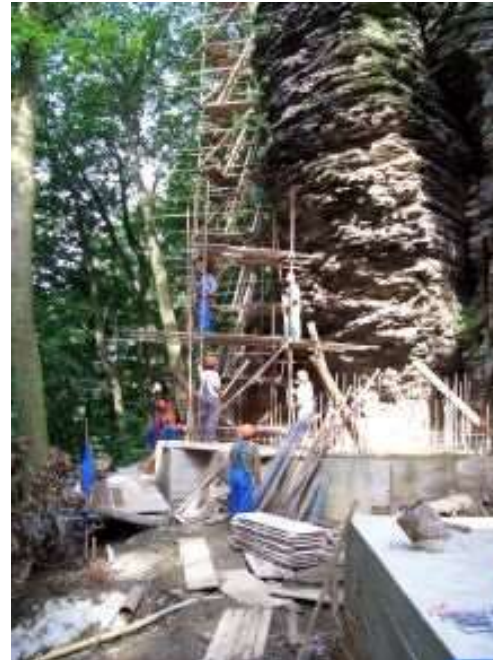
### Kontrolní den č. 14 a 15

Pracovníci zhotovitele provádí bourání sklaních stěn pilířů, kde je navrženo umístění zhlaví železobetonových žeber u VZ 5. Provádí se betonáž žeber a hlavic žeber, kde ještě nebyla provedena.

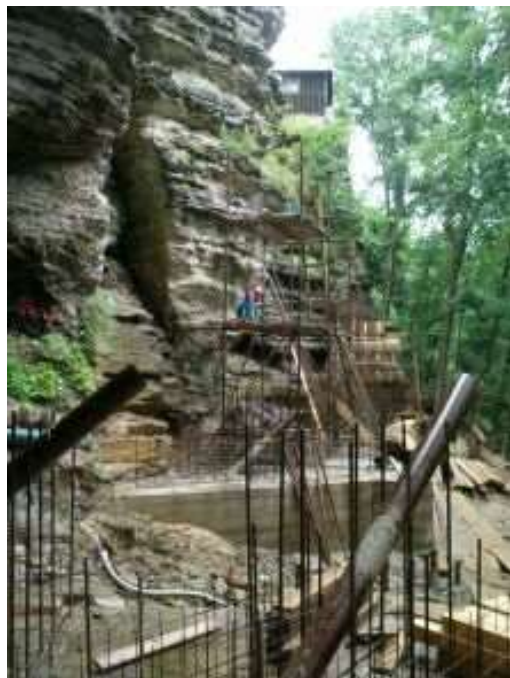
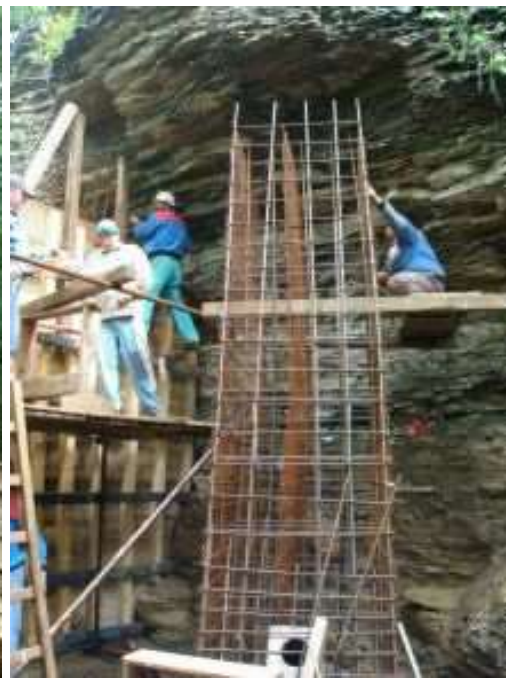
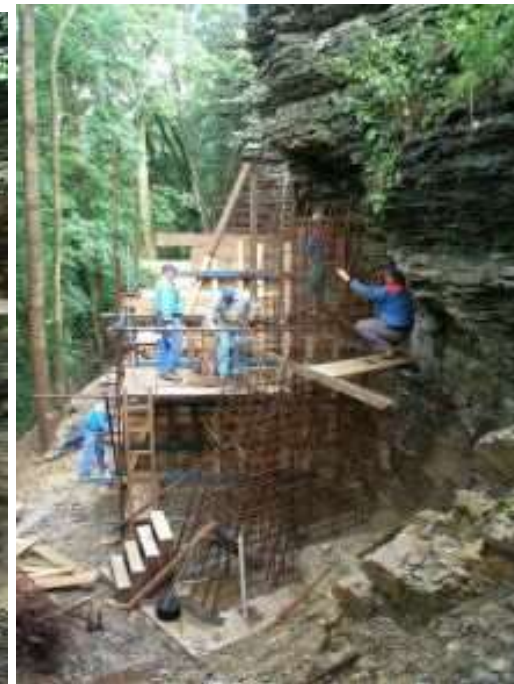
### Kontrolní den č. 13

Pokračuje se v doplňování výztuže u další vzpěry. Dokončují se sekáním zhlaví do skály.

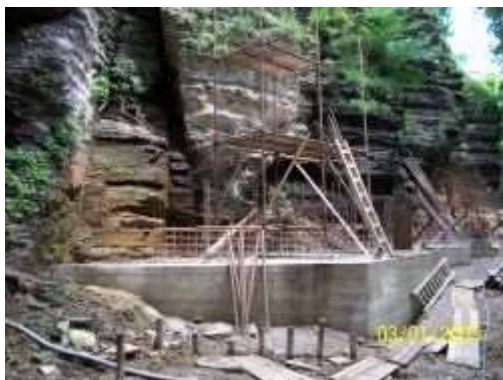
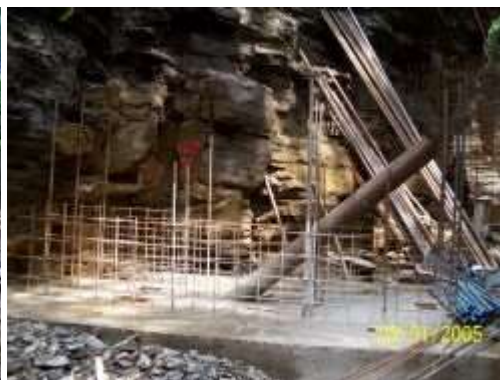
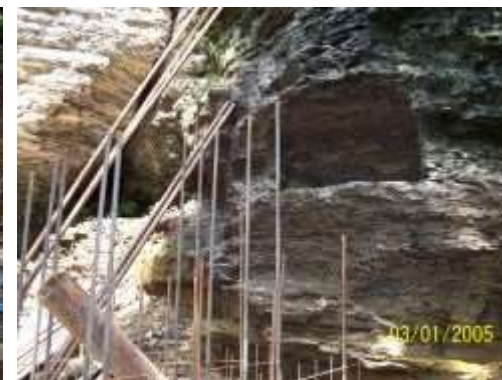
## Kontrolní den č. 12

Pracovníci zhotovitele provedli bourání skalních stěn pilířů v místech, kde je navrženo umístění zhlaví žeber (vysekány kapsy). Na stavbě se vyvazovala výztuž pro vzpěry.

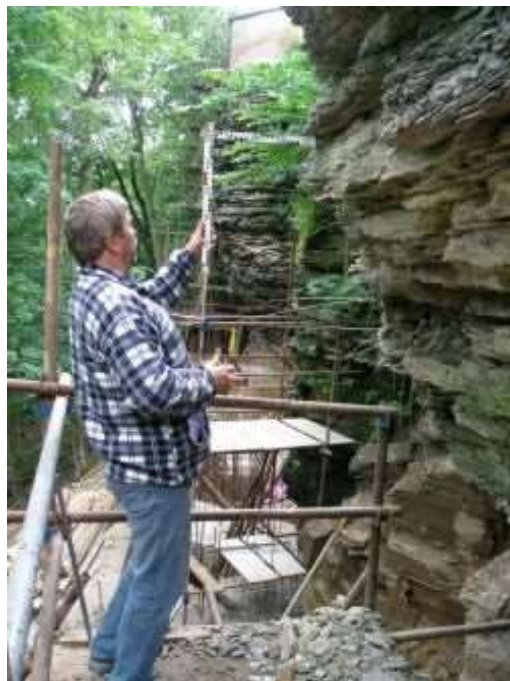
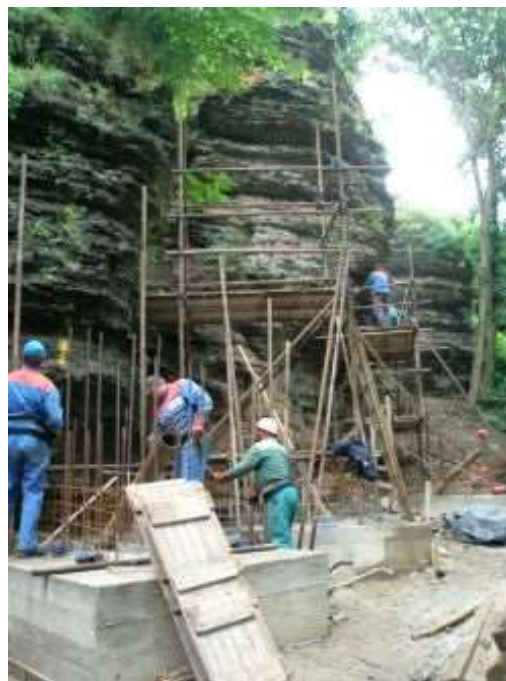
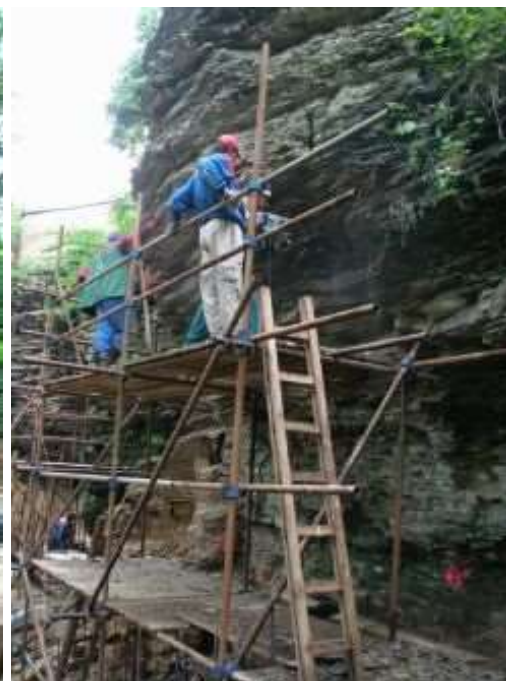
## Kontrolní den č. 11

Nad patkami VZ 8, 9, 10 a 11 je vybudováno pomocné lešení, ze kterého se provádí začišťování plochy skalní stěny a vysekávání kapes pro vzpěry do kompaktní nevětralé části skály.

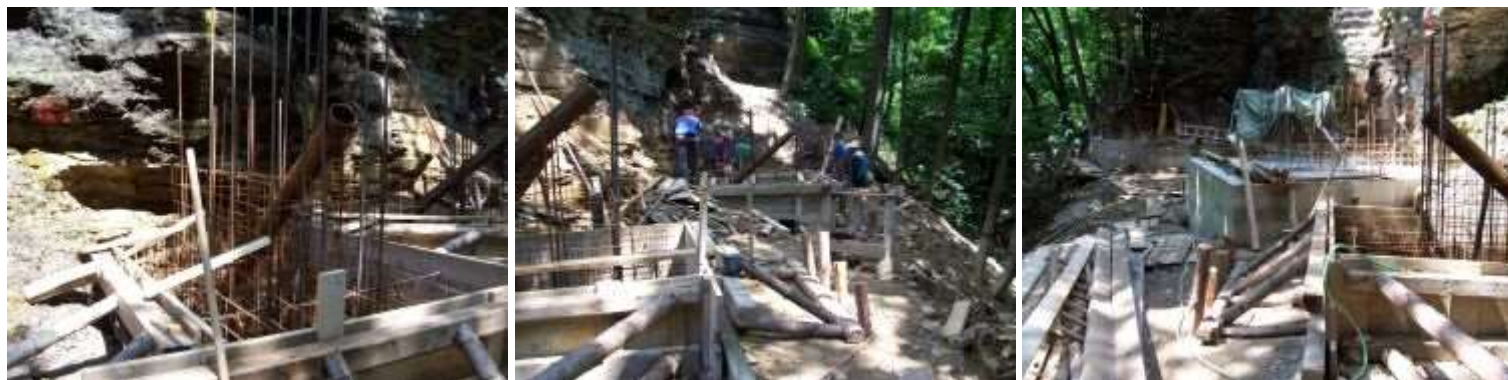
### Kontrolní den č. 10

Pracovníci zhotovitele odstranili bednění od již vybetonovaných a vyzrálých patek a provedli bednění základových patek, které se budou betonovat.

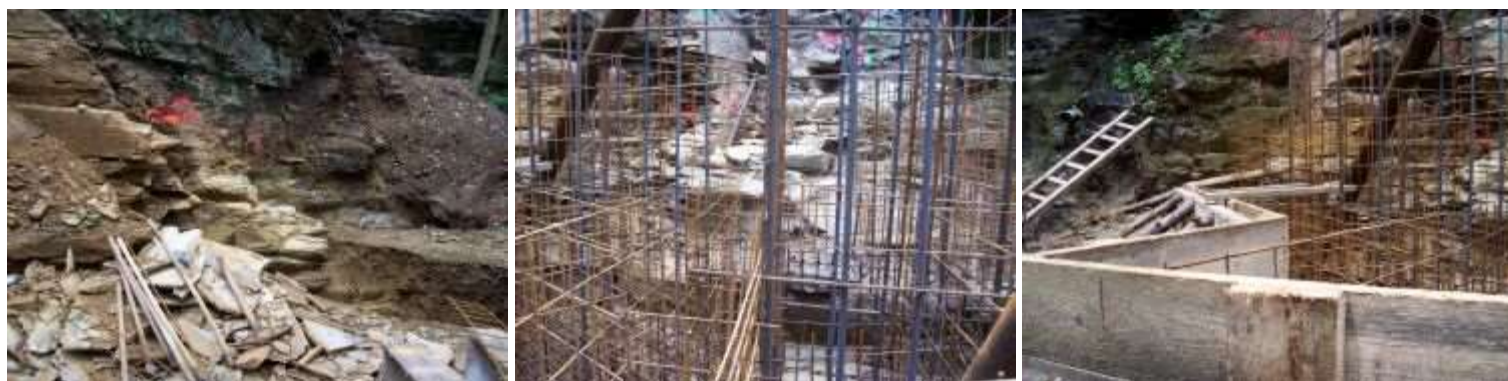
### Kontrolní den č. 9

Pracovníci zhotovitele dokončili montáž armatury základových patek VZ 5, 6, 7.

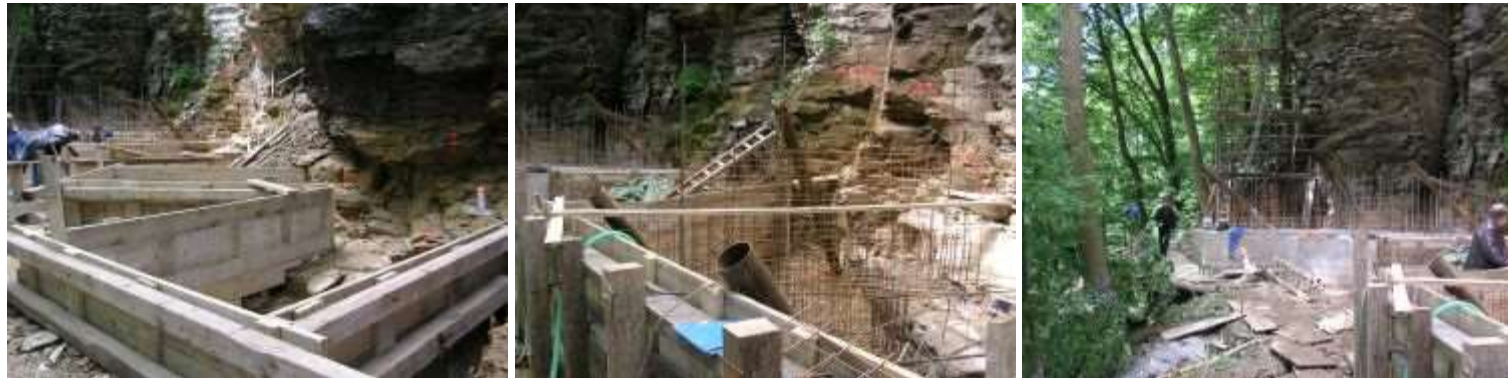
### Kontrolní den č. 8

Byla provedena betonáž základových patek VZ 1, 2, 3 a bednění patek VZ 5, 6, 7, 10, 11.

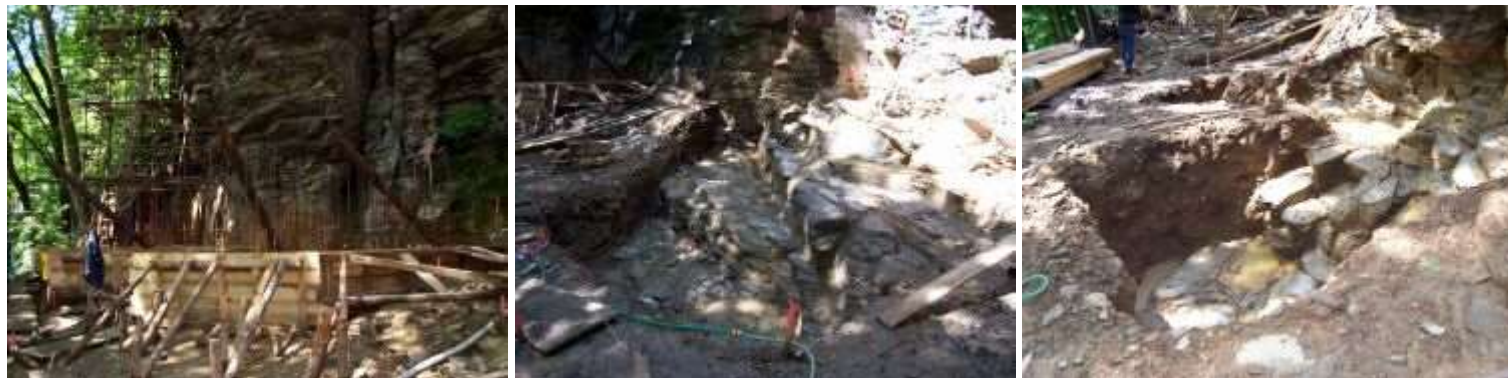
### Kontrolní den č. 7

Pracovníci zhotovitele dokončili montáž armatury patek VZ1, 2, 3, včetně ocelových chrániček a dále dokončili výkop pro základové patky VZ 8, 9, 10, a 11. Stavba bude pokračovat betonáží těchto základových patek.

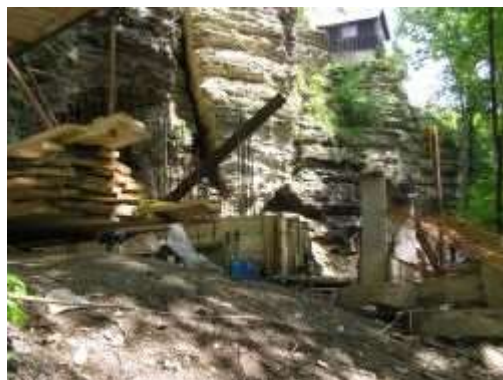
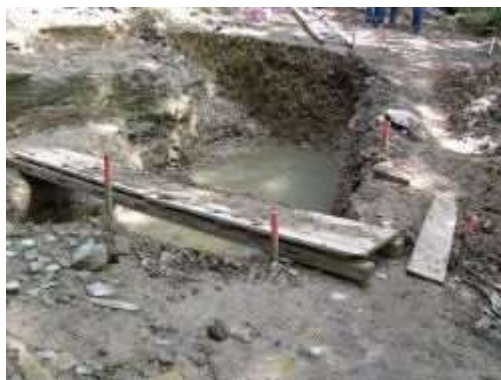
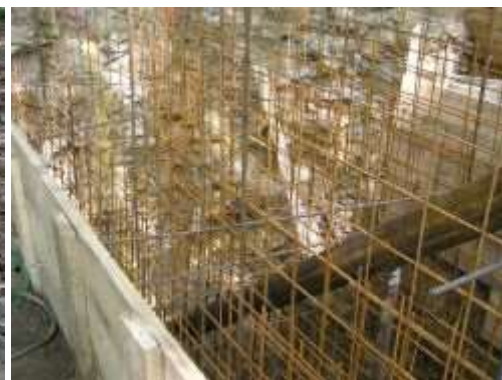
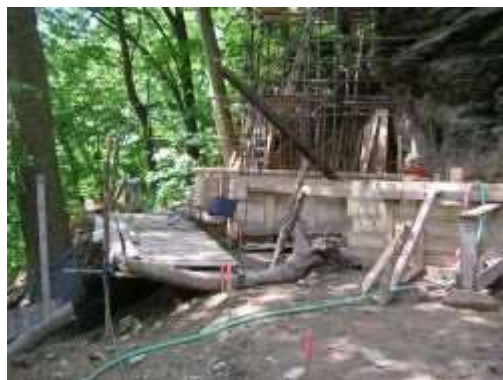
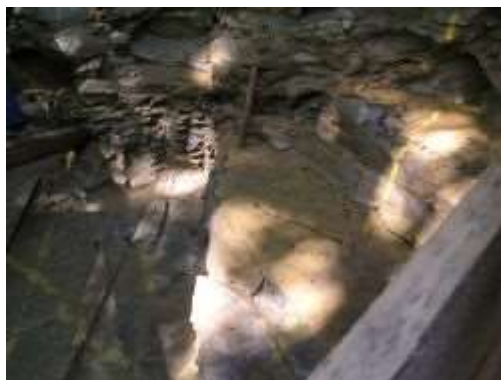
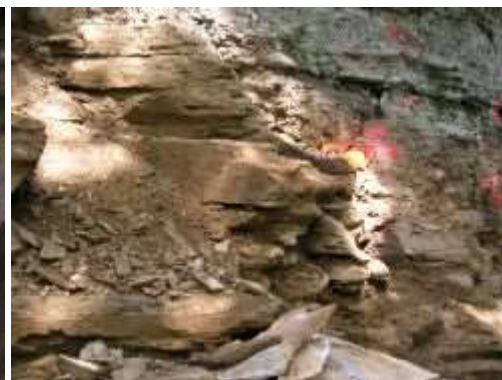
## Kontrolní den č. 6

Pracovníci zhotovitele provádí montáž armatury patky VZ 1, výkop pro základové patky VZ 8 a 9, je proveden výkop pro základovou patku VZ 9.

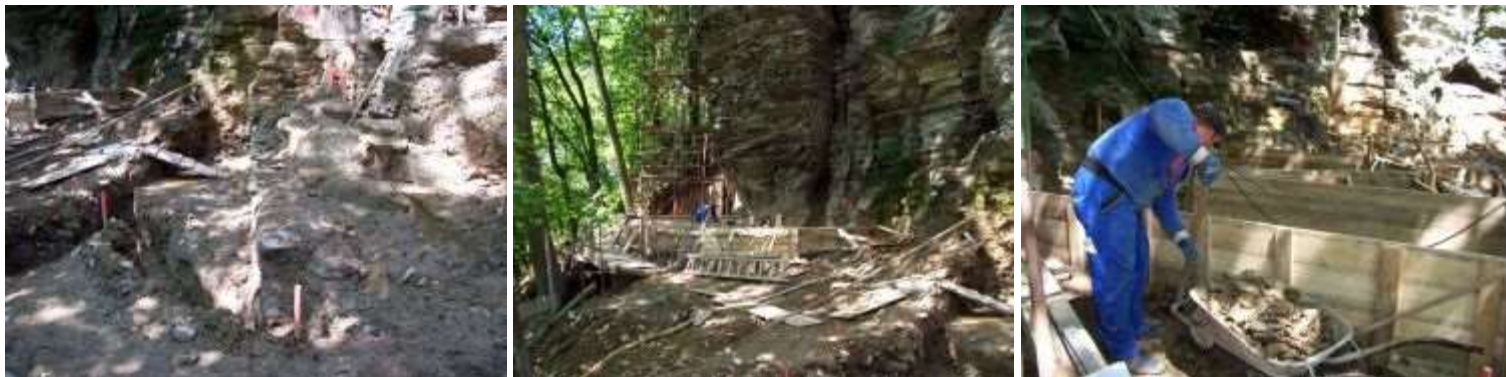
## Kontrolní den č. 5

Zhotovitelská firma provedla bednění základových patek, provedlo se dočištění základové spáry a probíhá montáž kotev bednění u patek VZ 1-3. Bylo provedeno odtěžení zeminy a rozrušení opuky skalního podloží na výkopu u patek VZ 5-7 a je prováděno odtěžení zeminy a rozrušení opuky na výkopu patek VZ 8-9.

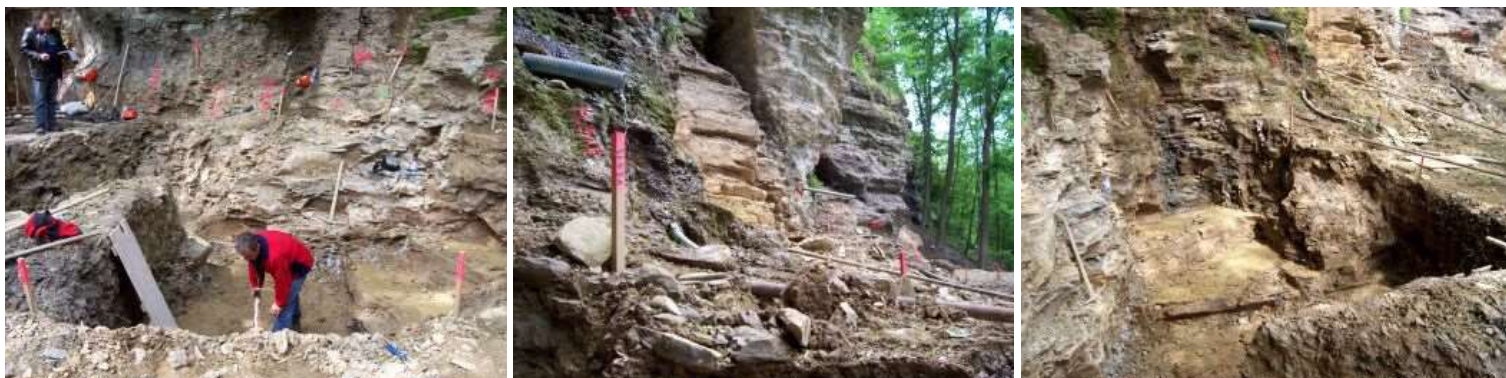
## Kontrolní den č. 4

Pracovníci zhotovitele provedli další ruční odkopávky zeminy a rozrušení opuky. Byl proveden výkop pro železobetonové základové patky vzpěr do úrovně základové spáry. Stavba bude pokračovat bedněním základových patek, montáží armatury patek, montáží ocelových chrániček pro umístění přepínací výstuže a betonáží patek. Poté bude stavba pokračovat zhotovením kanalizace pro odvodnění zemních vývěřů vody.

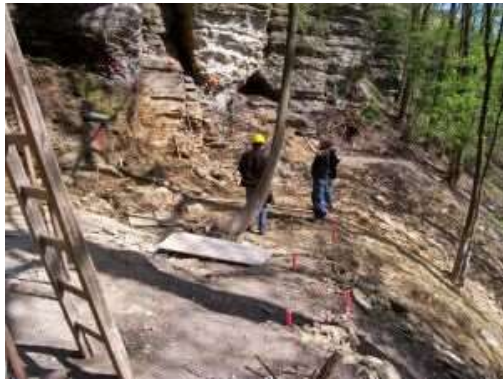
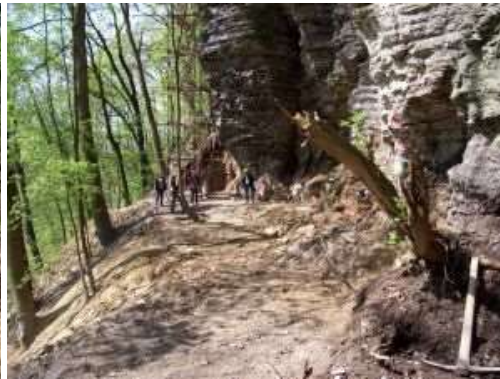
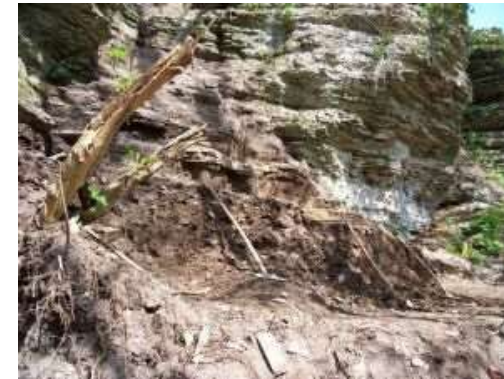
### Kontrolní den č. 3

Stavební práce pokračují ručními odkopávkami zeminy pod skalními pilíři. Byla provedena montáž konstrukce výtahu. Bude nainstalován hlásič havarijní deformace. Stavební práce budou pokračovat prováděním hlavních terénních úprav v další části stavby a zhotovením kanalizace pro odvedení vod z vývěřů pod skalními pilíři.

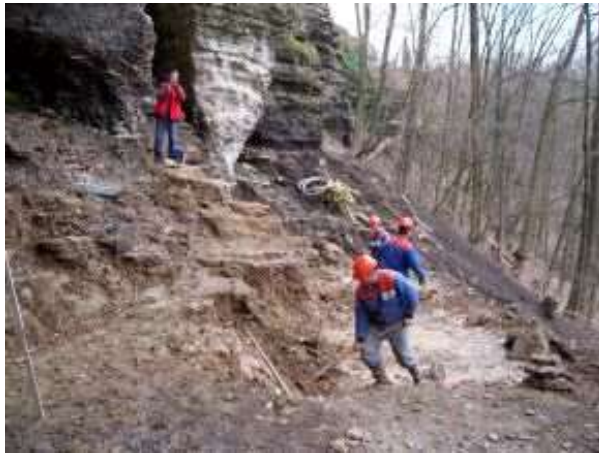
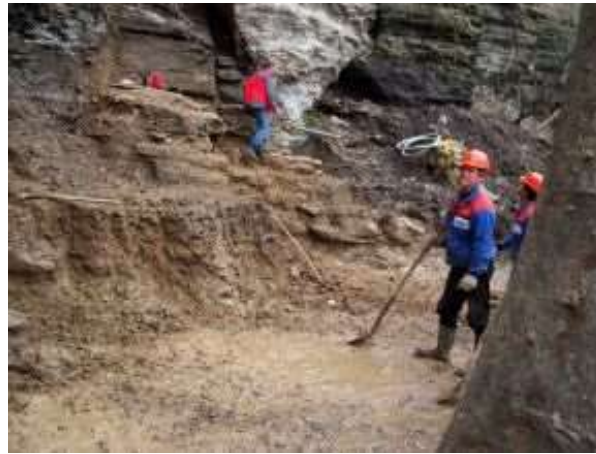
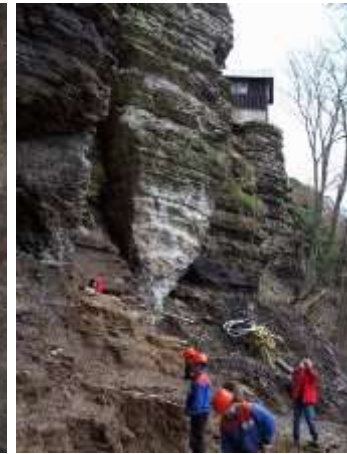
## Kontrolní den č. 2

Byly provedeny ruční odkopávky zeminy a rozrušené opuky do úrovně vrchu základových patek pod třemi skalními pilíři. Práce budou pokračovat touto odkopávkou a následně bude přikročeno k hloubení jam pro základové patky pod těmito pilíři. Bude zhotovena dešťová kanalizace pro odvodnění prostoru staveniště a podchycení zemní vývěry pod jedním ze skalních pilířů.

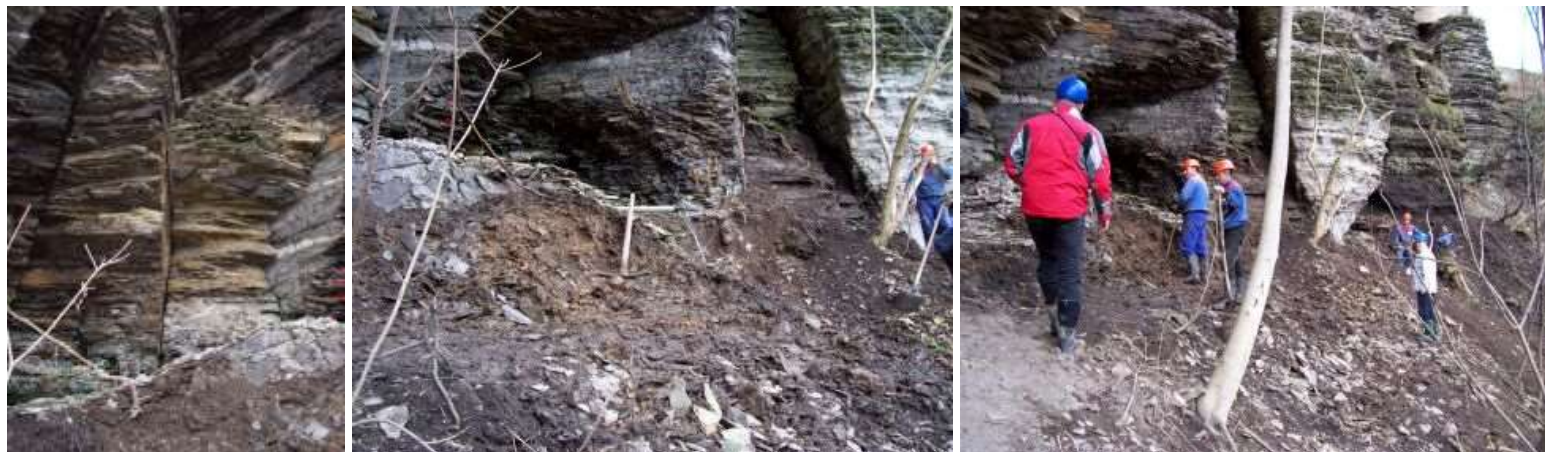
## Kontrolní den č. 1

Vzhledem k nepříznivým klimatickým podmínkám nebylo možné během zimních měsíců (leden, únor a část března) zahájit stavební práce. Dle schváleného harmonogramu prací byl zajišťován geotechnický monitoring skalních pilířů.
