## Územní studie krajiny SO ORP Nové Město nad Metují Doplňující průzkumy a rozbor

# Příloha č. 6

## FOTODOKUMENTACE S KOMENTÁŘEM

*březen 2018*

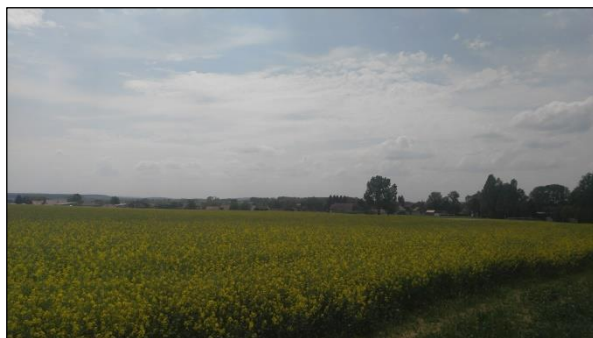
EOV 05 - Provodov-Šonov: Ohrožená část  
zástavby místní části Provodov odtokem z plochy  
povodí OZO-001. Pohled na obec přes erozně  
ohrožený pozemek BT-002 ze severu.

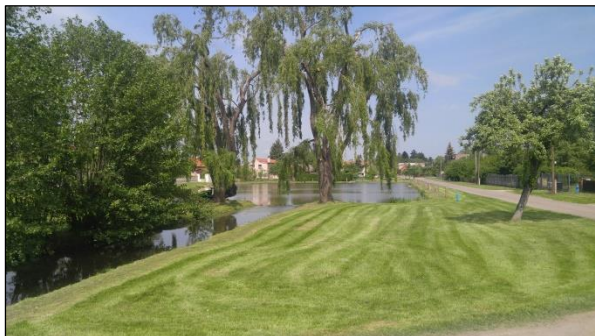
EOV 08 - Provodov-Šonov: Pohled na vodní tok Rozkoš a rybník Broumar pod KB-009.

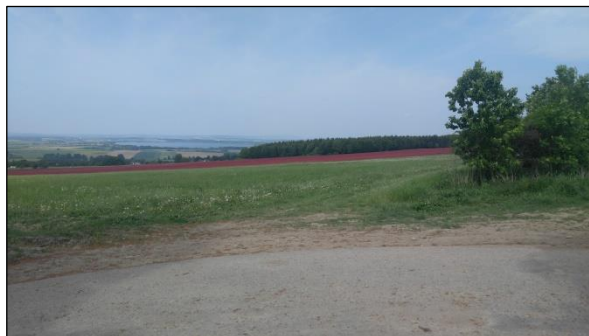
EOV 11– Nové Město nad Metují: Pohled na erozně ohrožený pozemek PPOv-067 způsobující odtok do KB-010 v k.ú. Vrchoviny. V pozadí Provodov-Šonov a vodní nádrž Rozkoš.

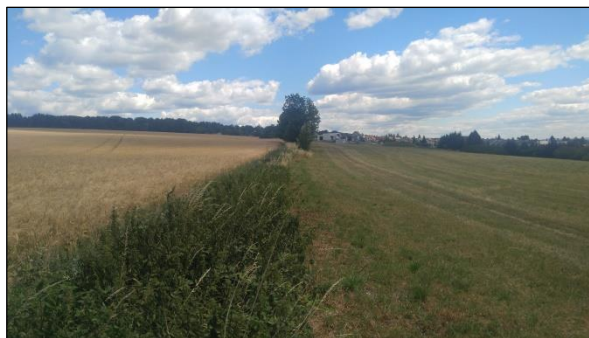
EOV 13 – Nové Město nad Metují: Pohled na rozvojovou plochu v místní části Dubinky, ohroženou povrchovým odtokem a ležící v povodí PB-001.

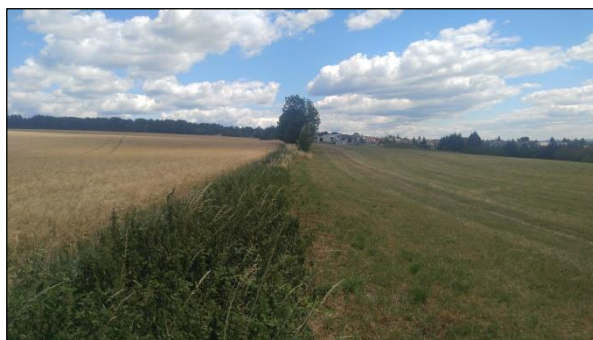
EOV 16 – Nové Město nad Metují: Pohled na rozvojovou plochu v místní části Dubinky, ohroženou povrchovým odtokem.

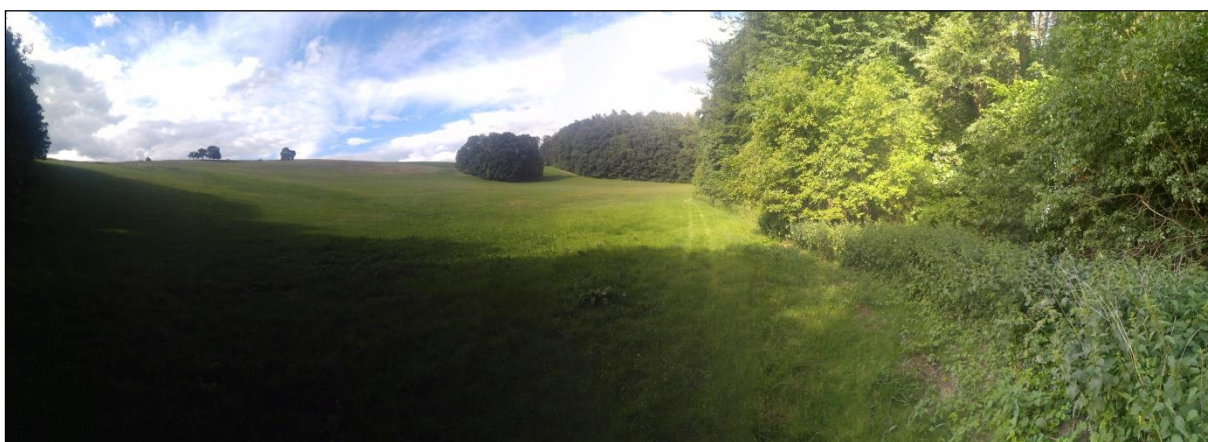
EOV 19 – Jestřebí: Profil SRNn-002 na hranici s obcí Libchyně a pohled na potenciální zátopu.

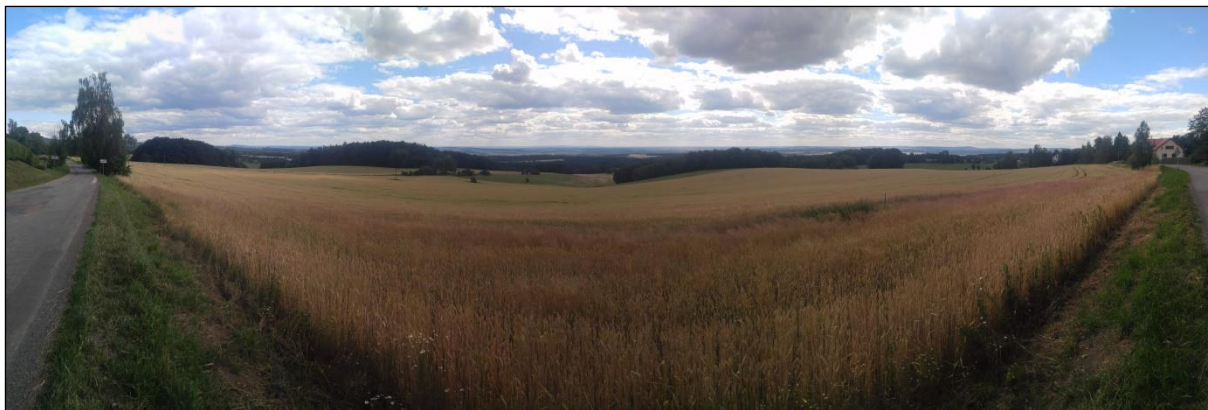
EOV 21 - Sendraž: Pohled ze severovýchodu na erozně ohrožený pozemek BT-027 ohrožující odtokem z plochy povodí KB-013 na hranici s obcí Libchyně.

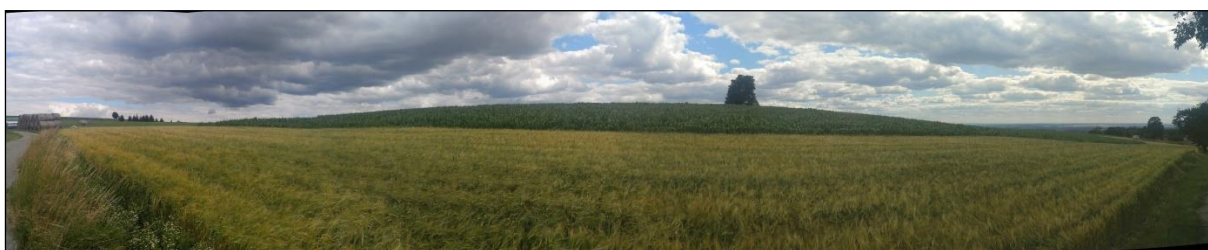
EOV 22 - Mezilesí: Pohled od hranice vymezující střet zastavitelných ploch s odtokem z plochy povodí OZO-005 směrem na jih na erozně ohrožený pozemek BT-029.

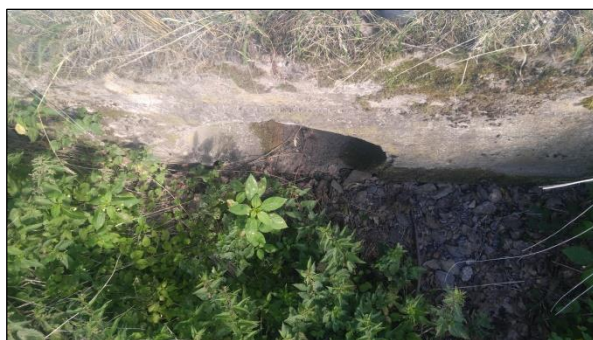
EOV 24 - Libchyně: Pohled na propustek pod silnicí III/28523 pod KB-013.

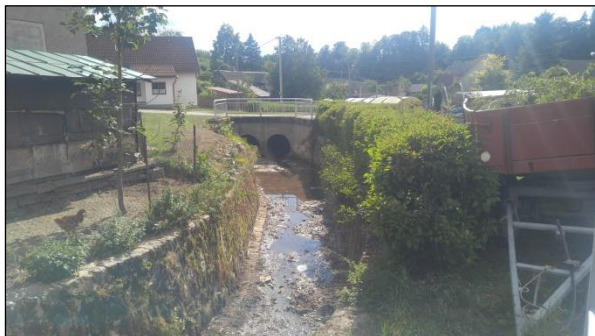
EOV 25 - Libchyně: Upravené koryto Libchyňského potoka v intravilánu pod KB-014 a propustky pod místní komunikací.

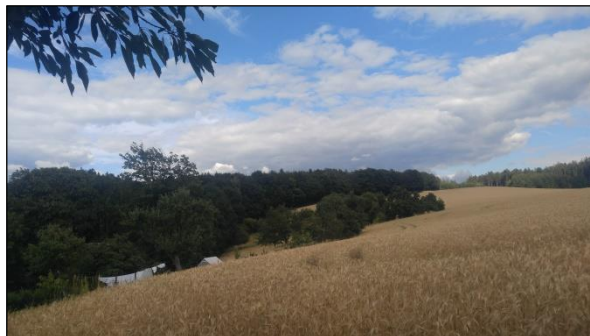
EOV 26 - Libchyně: Pohled ze západu na sklonitou část pozemku nad jihovýchodní zástavbou, kde je ohrožena zastavitelná plocha pro venkovské bydlení.

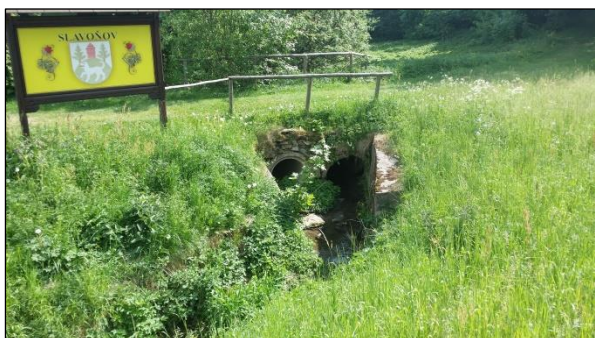
EOV 27 - Slavoňov: Bezejmenná vodoteč protékající Slavoňovem, na které je vymezen KB-015.

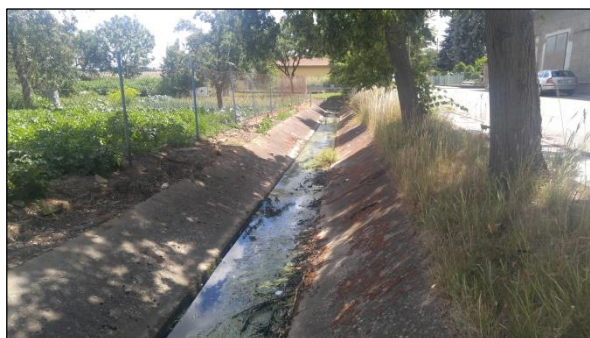
EOV 28 - Černčice: Upravené lichoběžníkové koryto Černčického potoka, které je ohroženo rozlivem v úseku OZR-004. Na hranici intravilánu je při jeho vtoku vymezen problematický bod PB-

002.

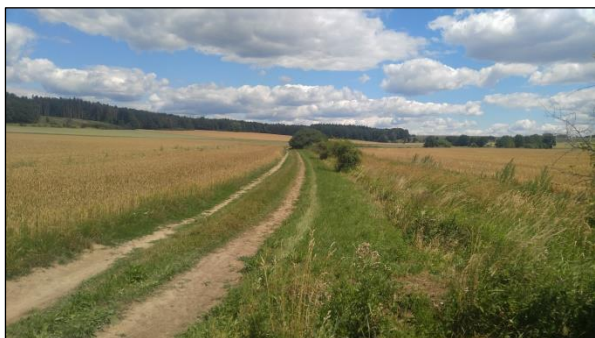
EOV 29 - Černčice: Pohled na možný profil SRNn-004 na Černčickém potoce a potenciální zátopu nad PB-002.

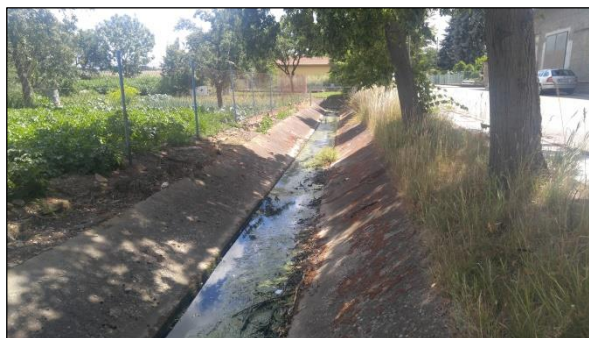
EOV 30 - Černčice: Upravené lichoběžníkové koryto Černčického potoka, které je ohroženo rozlivem v úseku OZR-004. Na hranici intravilánu je při jeho vstoku vymezen problematický bod PB-002.

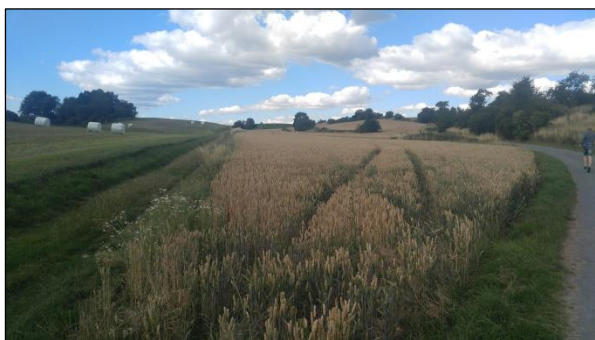
EOV 32 – Slavětín nad Metují: Pohled na povodí KB-016 s erozně ohroženými pozemky BT-042,

PPOv-084 a PPOv-085.

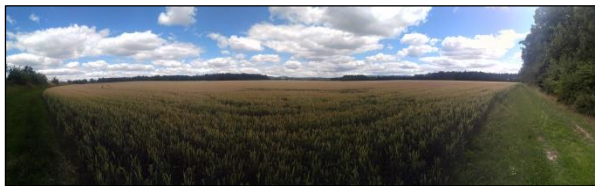
EOV 36 – Vršovka: Potenciální zátoka SRNn-005 na erozně ohrožených pozemcích BT-035.

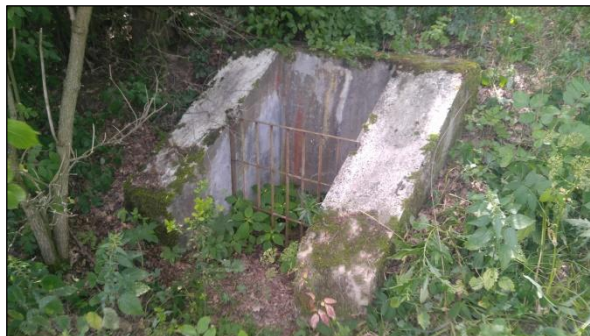
EOV 36 – Vršovka: Pohled na výpustné zařízení původní suché retenční nádrže na místě navrhované SRNn-005.

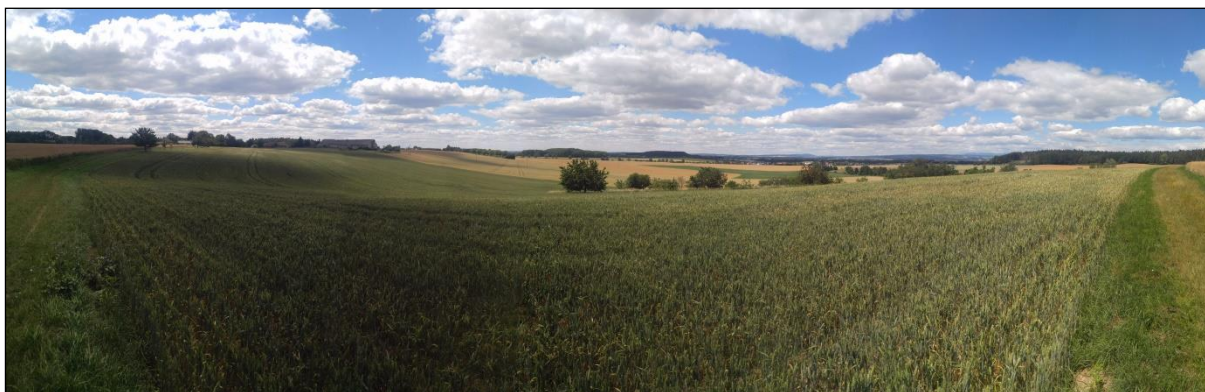
EOV 36 – Vršovka: Pohled od jihovýchodu na erozně nebezpečné pozemky BT-036, PPOm-023 a PPOm-025. Černický potok v pozadí.

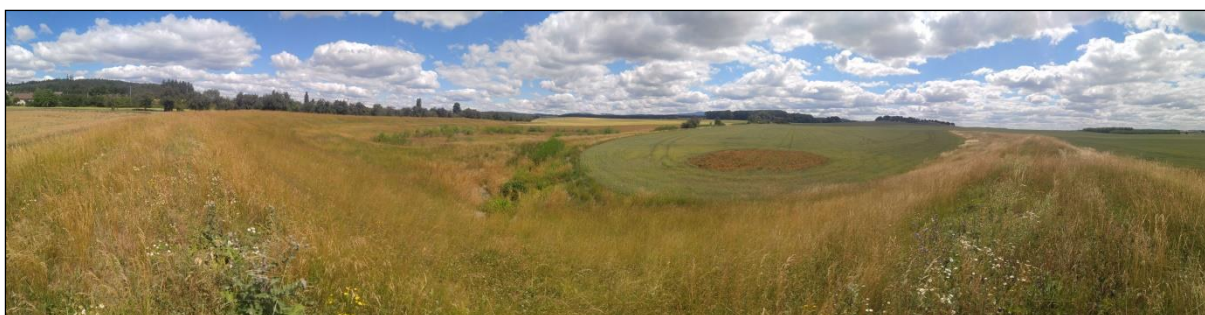
EOV 37 – Bohuslavice: Pohled z tělesa hráze suché retenční nádrže SRNs-001 na její potenciální zátoku a malou boční periodickou tůň.

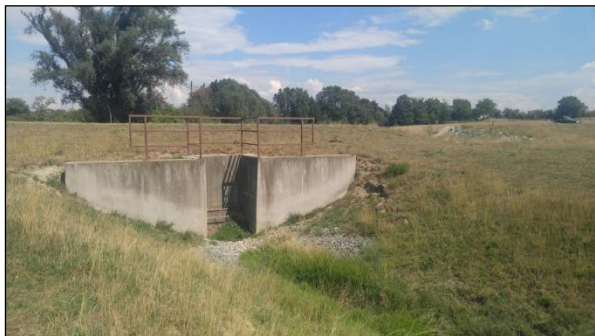
EOV 38 – Bohuslavice: Pohled na výpustné zařízení a návodní stranu tělesa hráze suché retenční nádrže SRNs-002.

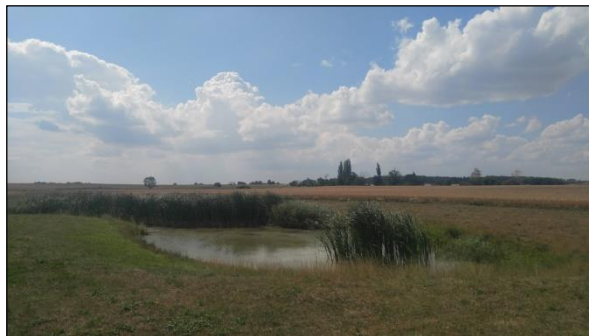
EOV 39 – Bohuslavice: Pohled na malou boční periodickou tůň umístěnou v ploše zátopy SRNs-002.

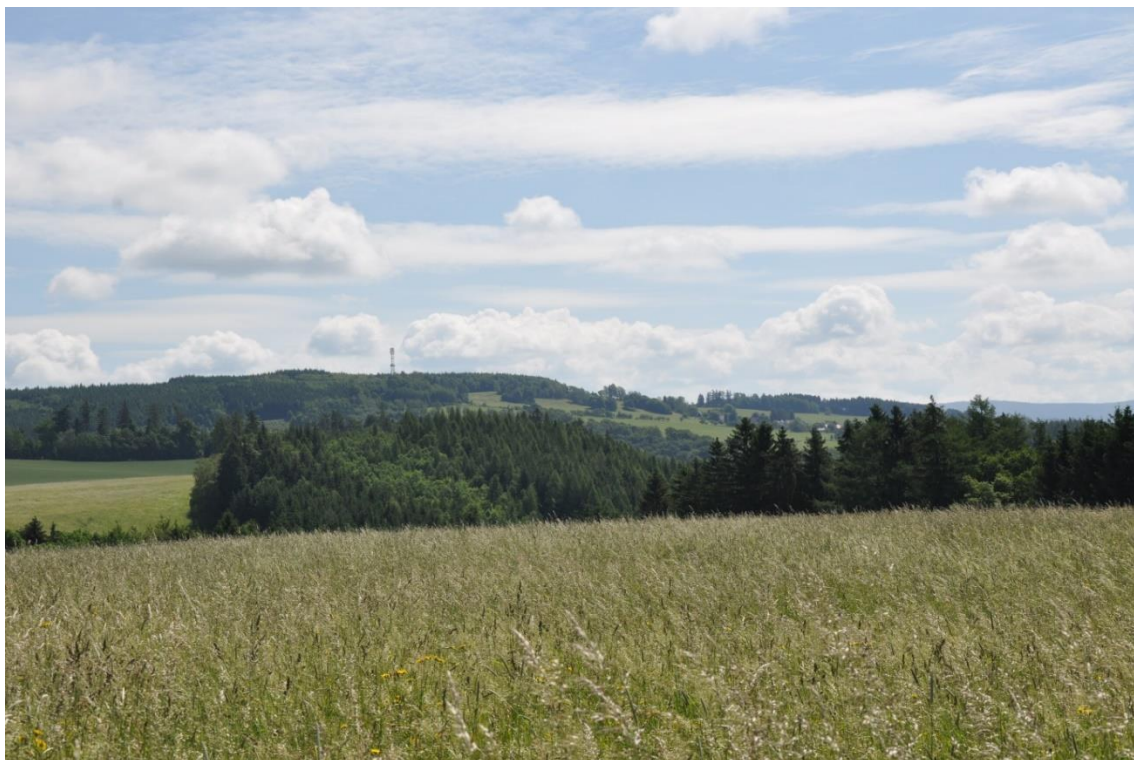
KOL 01 – Sendraž: Vysílač nad obcí Sendraž - výrazná krajinná dominanta.

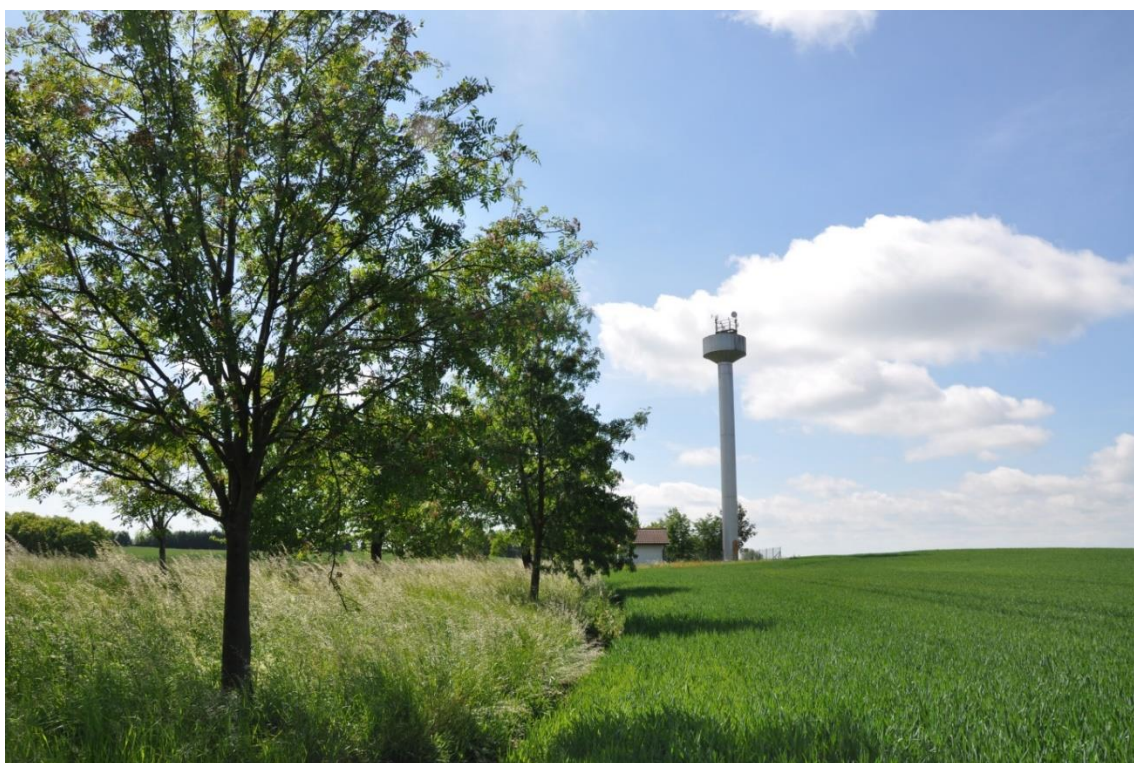
KOL 02 – Přibyslav: Vodárenská věž u Přibyslavi také ovlivňuje krajinný ráz.

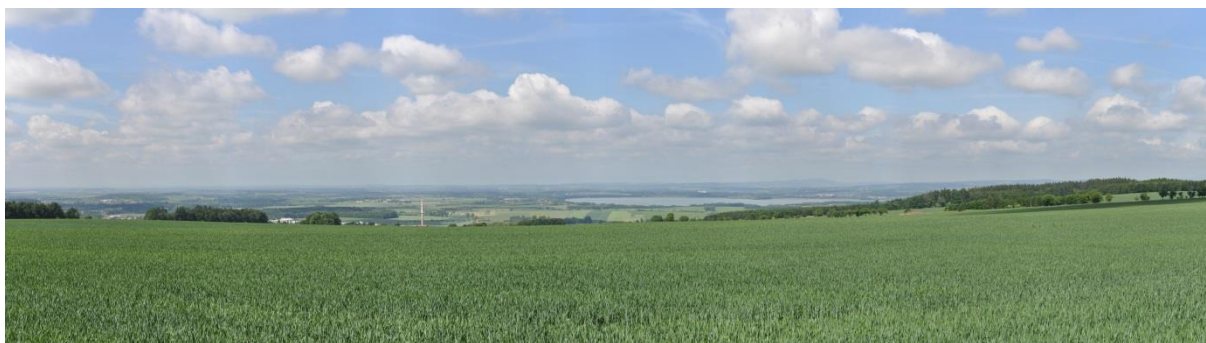
KOL 03 – Přibyslav: Pohled od Přibyslavi směrem na jihozápad území, pohledově výrazná je zejména vodní nádrž Rozkoš a také tovární komín v Novém Městě nad Metují.

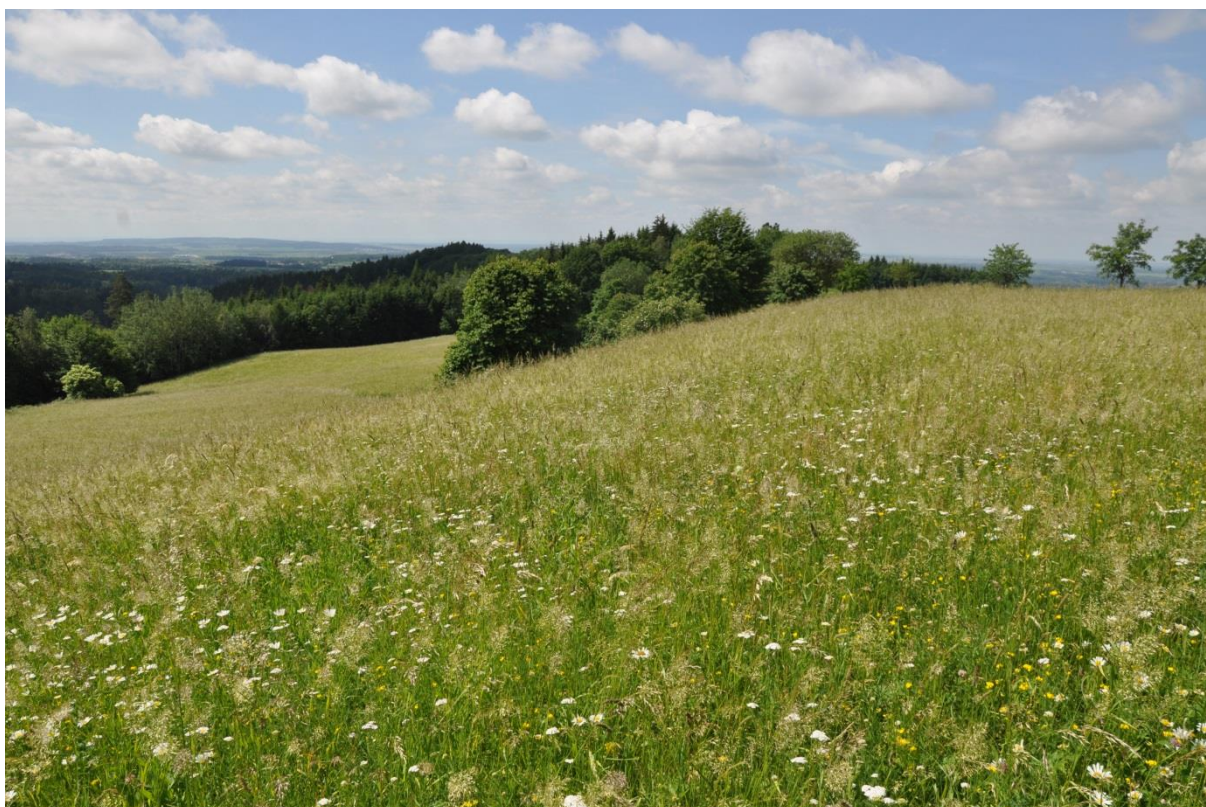
KOL 04 – Mezofilní ovsíkové louky u přírodní rezervace Peklo, druhově bohatý biotop.

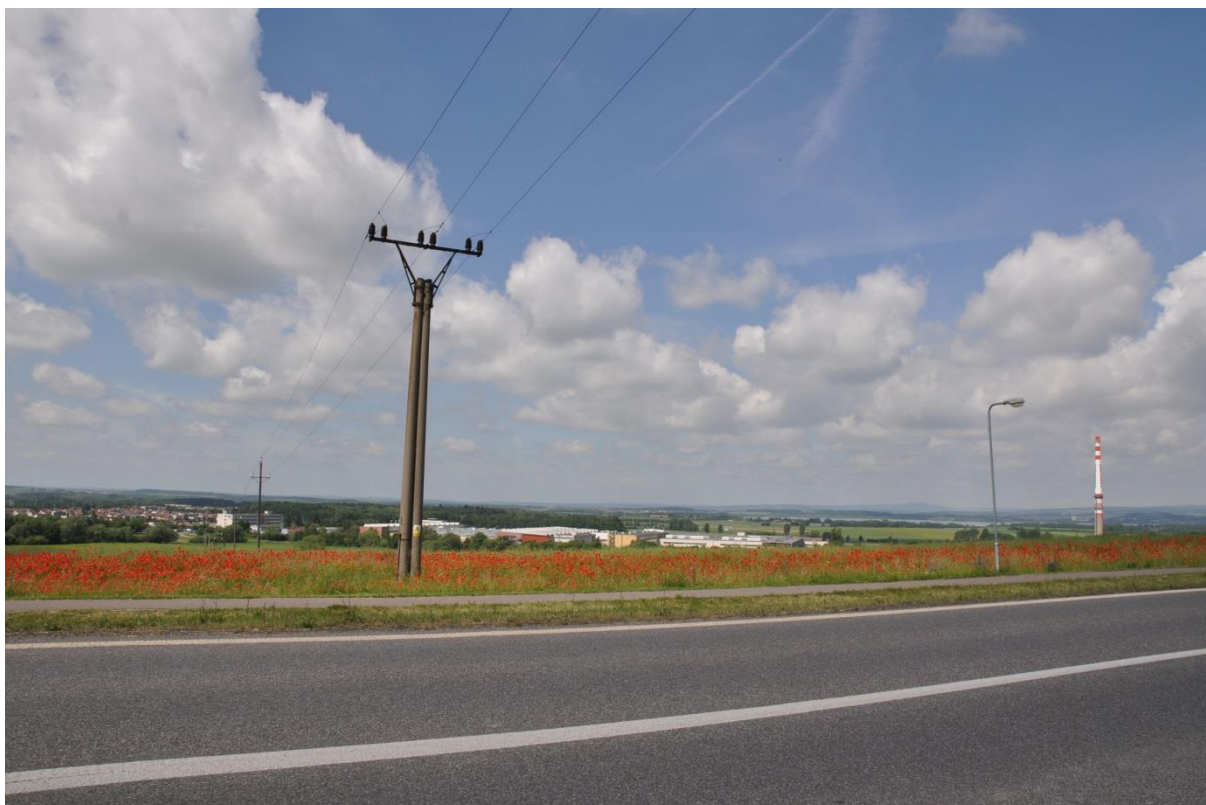
KOL 05 – Vrchoviny: Vedení vysokého napětí u silnice I/14 směrem na Vrchoviny.

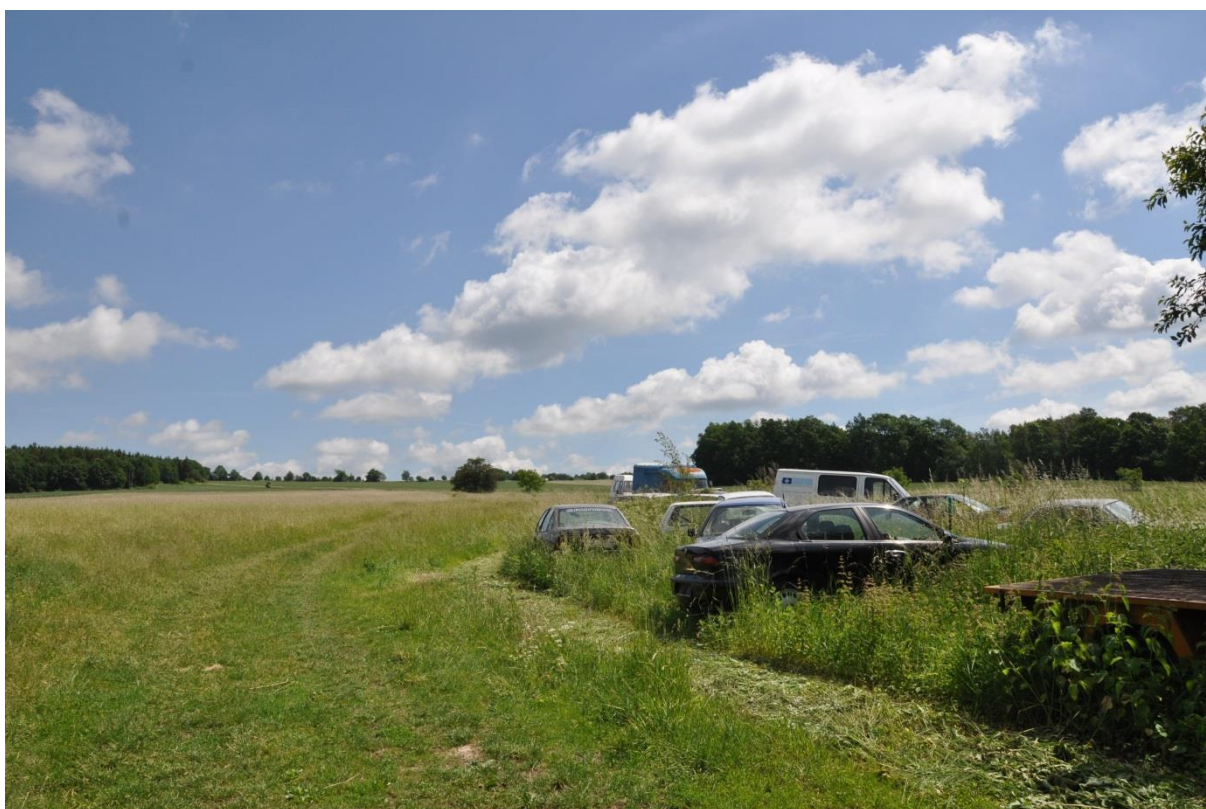
KOL 06 – Autovrakoviště zasahující do krajiny, vytipované erozně ohrožené místo, ovsíková louka.

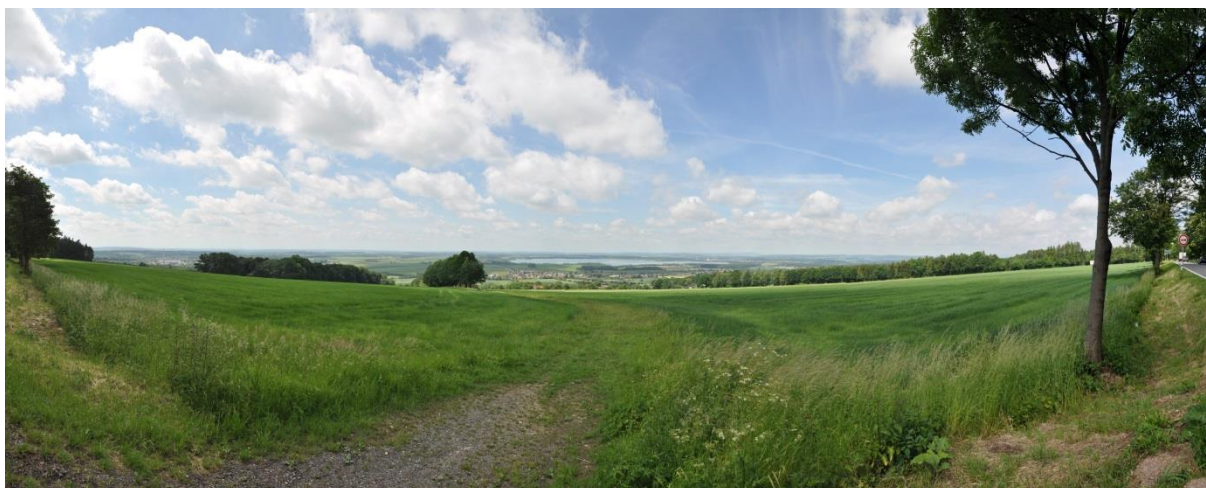
KOL 07 – Plánované místo přeložky silnice I/14.

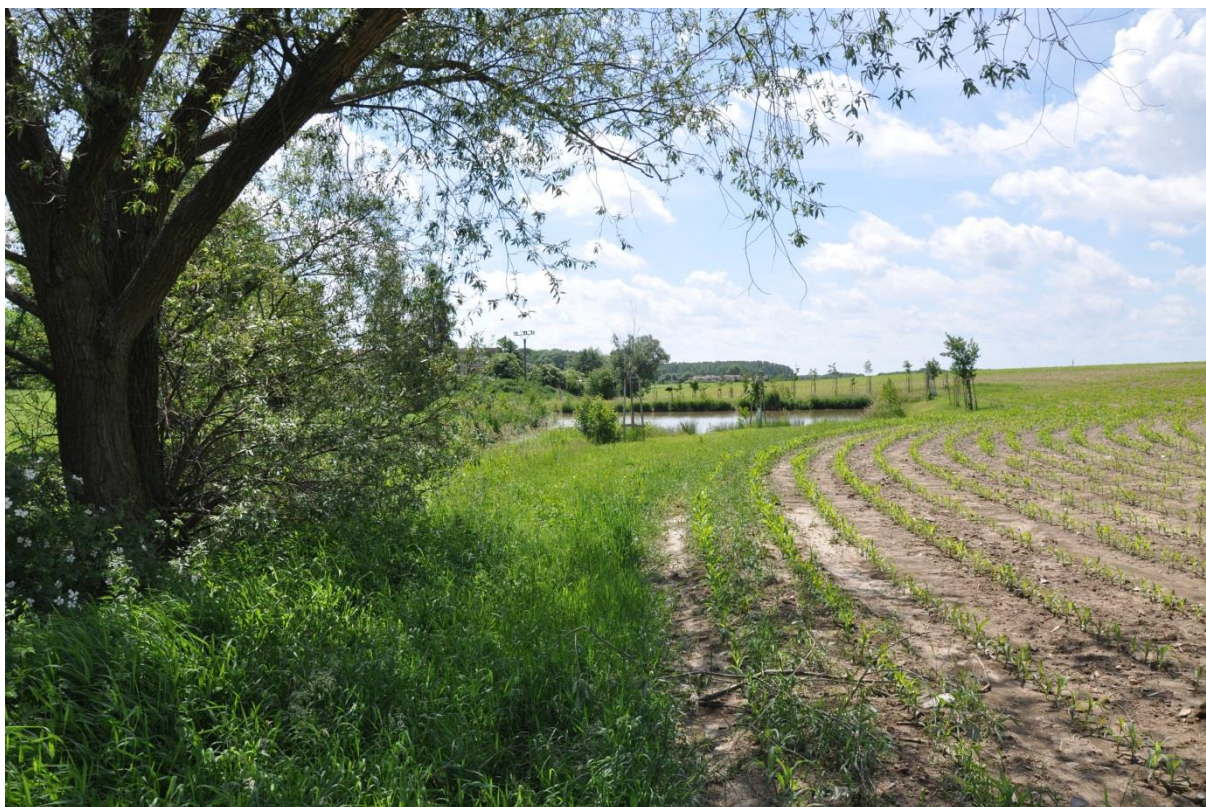
KOL 08 – Provodov: Identifikovaný kritický bod u Provodova.

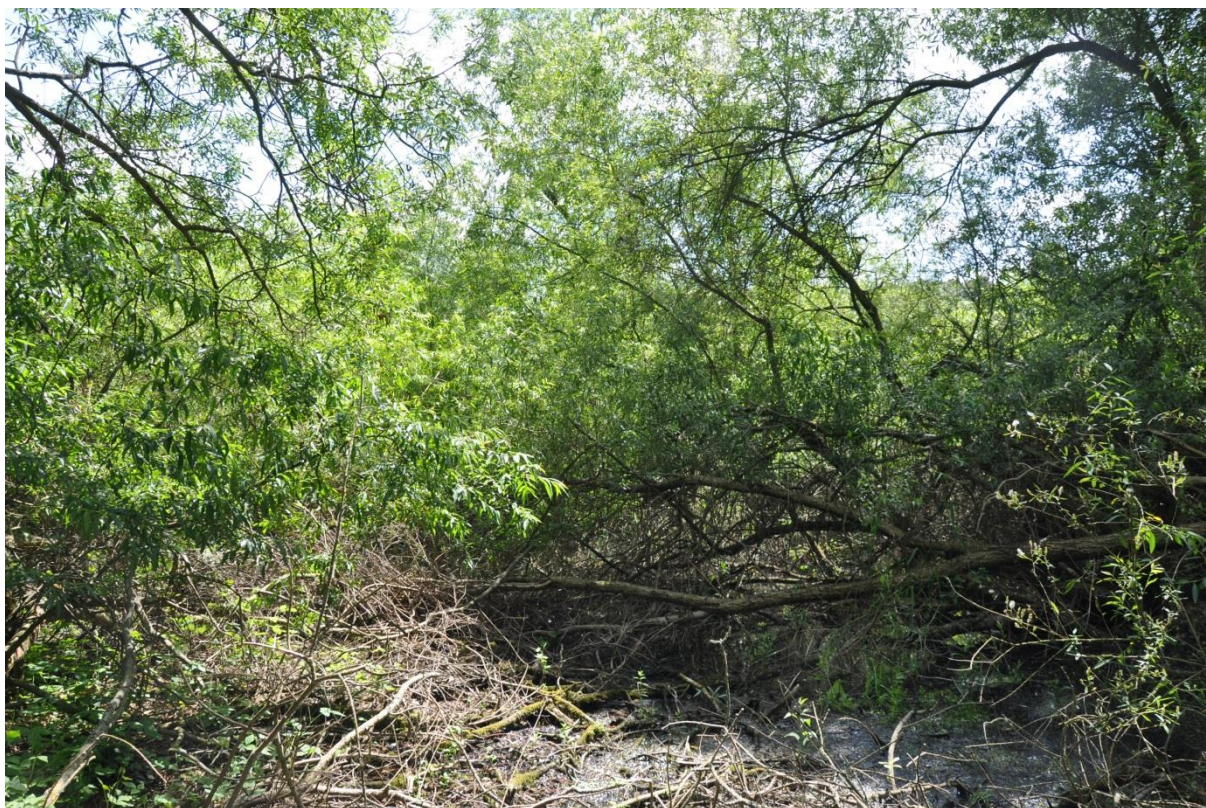
KOL 11 – VKP Rozkoš - východní zátoky, mokřadní vrbiny, vysoký podíl ptactva, lokalita je v dobrém stavu.

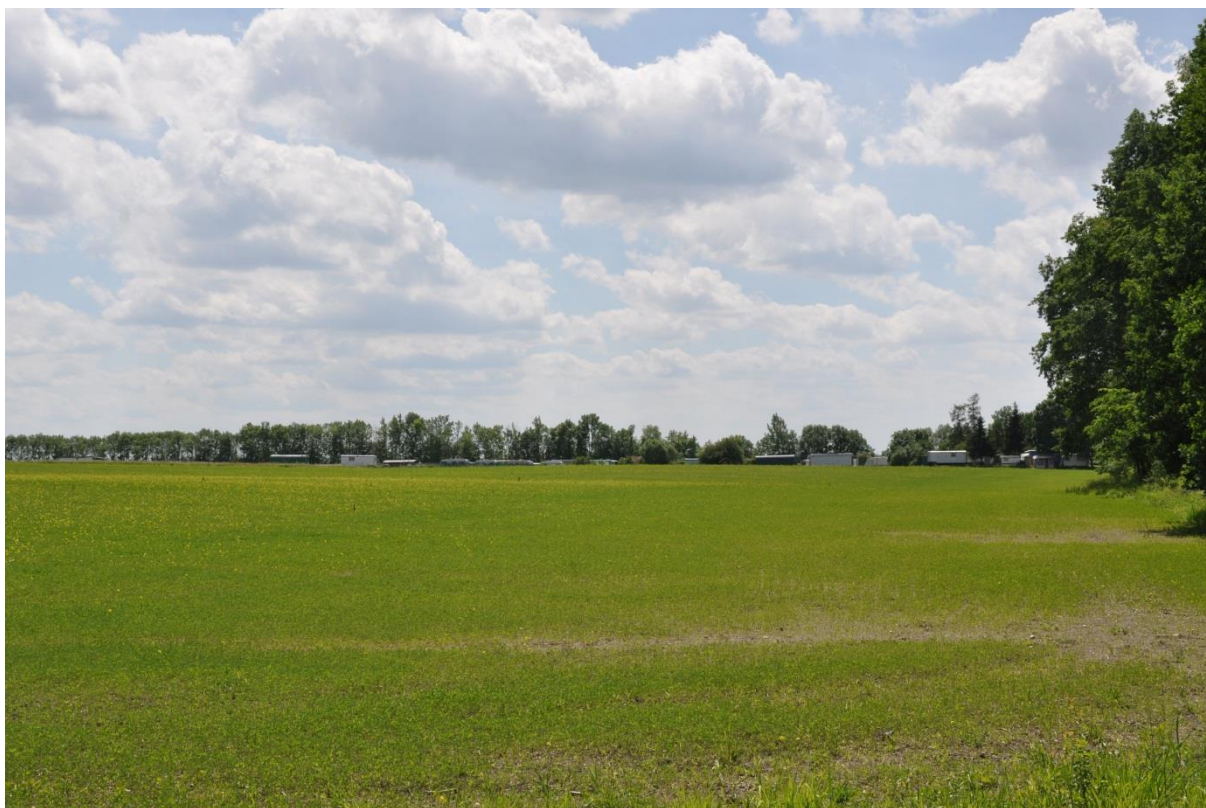
KOL 12 – Pás maringotek narušující přístup k nádrži Rozkoš.

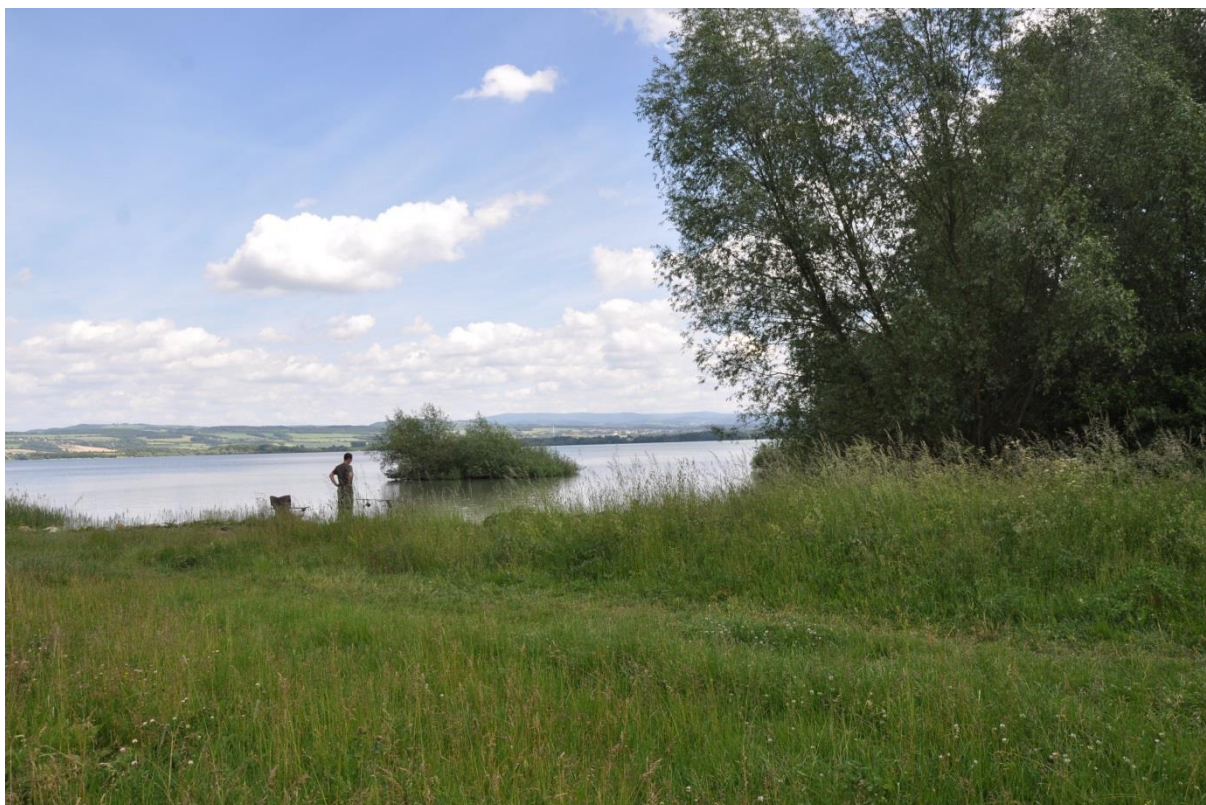
KOL 13 – Rekreační využití VN Rozkoš.
